某局点跨域MPLS业务不通处理案例

MPLS L3VPN BGP 郑标 2019-04-22 发表

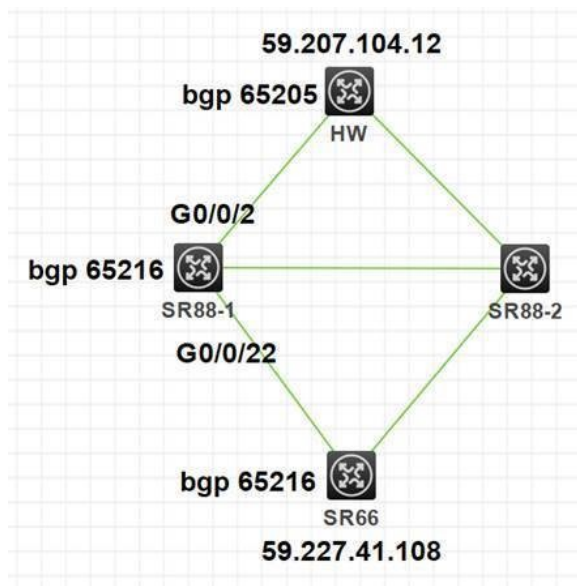
组网大致如上图，SR88X和SR66是MP IBGP，SR88X和上方华为是B类跨域。SR88X的0槽位是SPC-GP24LA1。

SR66私网地址59.227.41.108到HW设备私网地址59.207.104.12不通，如果将SR66私网地址换到SR88-1上，到HW能通。

后续建议将0槽位mpls业务相关接口都更换至6槽位SPC-XP24LAX，6槽位板卡标签规格比0槽位板卡大很多，能够解决现网问题。
