知 S12500/9500E与思科对接STP后端口状态不断切换问题

程飞 2016-01-27 发表

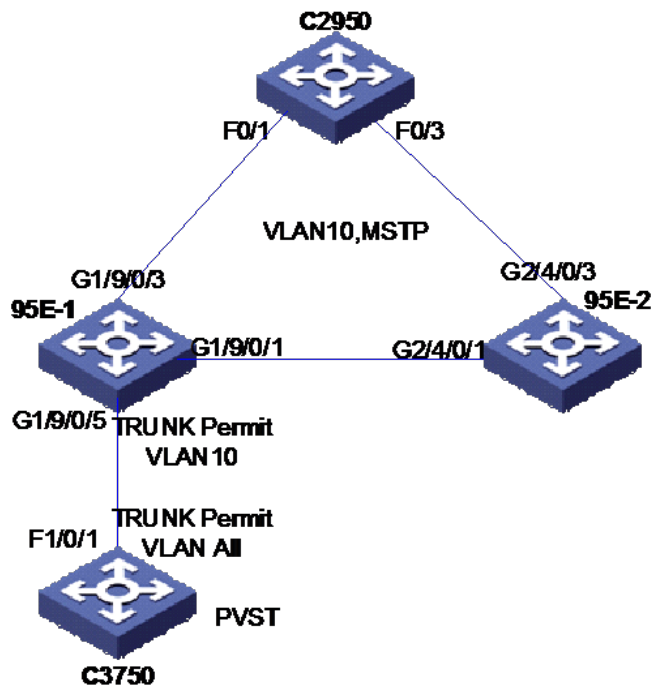
1、本地复现组网如下：

如上图所示，两台95E按照现网的配置进行配置：

- 95E-1配置成根桥，95E-2配置成备份根桥；
- 两台95E和C2950以ACCESS口进行对接，将端口都划进VLAN10内；
- 95E-1和C3750以TRUNK口对接，互联的端口Permit VLAN 10。
- 95E-1、95E-2和C2950进行MSTP对接，配置和现网完全一致；
- 而C3750使能的是PVST。

按照上面的组网图对故障进行模拟，发现故障现象和现网一样，在C2950上同样打印信息：

搜索查找思科设备打印UNBLOCK_CONSIST_PORT和ECV_1Q_NON_TRUNK错误的故障原因, 这个提示表示的是该设备在端口Fa0/1或者Fa0/3收到了带TAG的STP报文, 但是端口Fa0/1和Fa0/3实际上是ACCESS的端口,这里所指的带TAG的STP报文并不是标准的报文, 而正是思科的PVST报文。上面实验室模拟的也正是通过95E将思科的PVST报文透传给使能MSTP思科设备的ACCESS端口。

95E配置的是MSTP, 是不可能发带TAG的STP, 更不可能发PVST报文; 那么可以肯定是两台95E透传了思科设备的PVST报文, 也就是说两台95E直接或者间接连接了别的思科设备, 而思科设备默认是PVST模式。这种情况在我司设备和思科设备的STP对接过程当中经常遇到, **建议将所有的思科的设备全部配置成MSTP模式, 不要按照它默认模式, 并划到一个域内。**

1. 配置思科设备的stp工作模式为MST模式；
2. S95E端口下不配置stp compliance dot1s。
