某金融局点使用两台SR6608作为汇聚路由器，和上行核心路由器运行OSPF协议交互路由。下行有30多个分支，每个分支有两台MP交换机，SR6608与MP交换机运行RIP协议交互路由。在两台SR66上配置了OSPF和RIP协议路由互引，保证路由互通。拓扑图如下图所示：

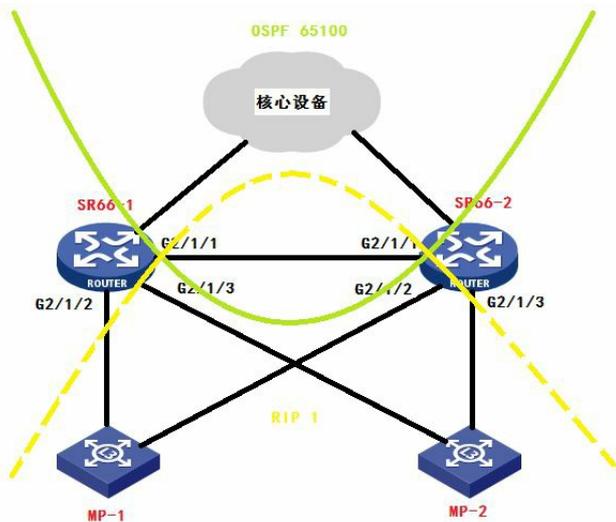
在MP交换机上查看，其从SR6608学习的路由（如100.224.1.0/24）在路由表中有时都有，有时有一项，有时都没有（即到SR66-1和SR66-2都没有了）。这导致下行网点到上行服务器间有间歇丢包并严重影响业务。

- 1、在SR66-1和SR66-2上查看去往100.224.1.0/24的OSPF路由，发现该OSPF路由均稳定存在，无震荡现象。看来，这个问题和设备OSPF模块无关系。
- 2、每台SR6608设备，从OSPF进程引入的RIP路由多达1600余条。由于客户有30余个分支，所以设备要将RIP路由从30多个接口发出给MP设备。
- 3、在SR66-2上开启debug rip 1 send，几分钟后停止，发现SR66-2并没有发送100.224.1.0/24的路由给MP交换机，但能够发送另外一部分RIP路由给MP交换机。仔细查看，发现路由条目较小的RIP路由（如100.1.1.0/24）发送都是正常的，但路由条目较大的RIP路由（100.224.1.0/24）发送就不稳定。
- 4、在SR66-2上开启debug rip 1 receive，几分钟后停止，发现SR66-2收到了从MP交换机发来的100.224.1.0/24 RIP路由，且Metric为16。

从上述现象机制、设备信息来看，基本上可以得出结论：SR6608发送RIP路由的速率不够，导致部分路由条目较大的路由，无法发送给MP交换机。

- 1、通过配置，加快设备发送RIP路由的速率。建议在RIP视图下配置[Sysname-rip-1] output-delay 15 count 10命令，使设备每15毫秒发送10个RIP报文（该值仅为参考，实际配置值需根据现场情况做适当调整）。
- 2、由于问题根本原因是RIP路由过多（1600余条），且需要发送RIP报文的接口过多（30余个）。建议在RIP引入OSPF路由时，做进一步过滤，减少RIP路由条目，如能减少RIP报文发送的接口数更佳。
- 3、由于SR66 RIP模块的处理机制是收发报文并行处理。如收到大量邻居发来的路由cost为16的报文，也会对发送路由产生不利影响。建议将其RIP邻居（MP设备等）的毒性逆转功能关闭，保留水平分割功能，这样SR66发给RIP邻居的路由，对方就不会发送回来。
