# 知 某局点S6300-42QF OSPF路由学习异常问题处理经验案例

OSPF 刘资瑜 2019-06-15 发表

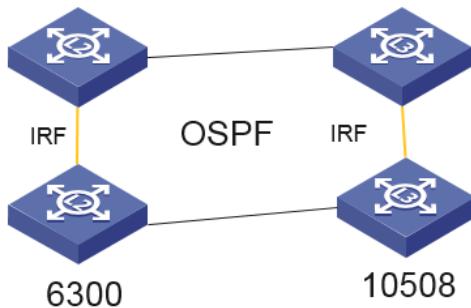
拓扑如上图所示，两台6300交换机和两台10508交换机在做堆叠之后，之间运行OSPF协议，现场发现，在105上将一测试网段192.168.101.15/32引入OSPF后，6300侧学习不到该路由，且在6300的全局路由表中未发现可到达该网段的默认路由或者更优路由，因此排除该路由不是最优的情况。
