## 设备MIB信息错误导致的iMC PLAT二层拓扑计算错误案例分析

PLAT 张明磊 2019-06-21 发表

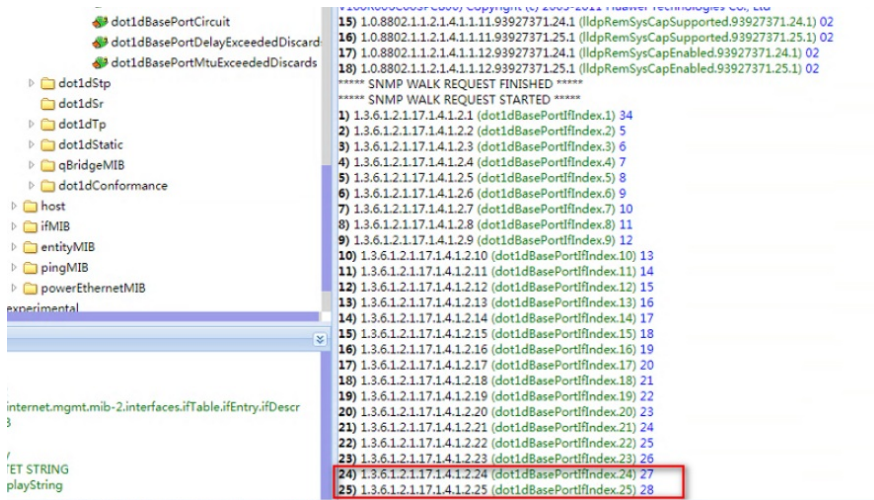
继续查看mib节点dot1dBasePortIfIndex, OID: 1.3.6.1.2.1.17.1.4.1.2, 得到本端逻辑端口号为24和25的端口对应的端口ID是27和28

综上, 问题因为该设备命令行记录的lldp本端接口与mib记录的不一致, 导致此问题发生。需要设备侧修改实现至准确, 才能实现拓扑自动学习。

客户自行协调设备侧处理此问题，先通过手动画链路的方式规避了此问题

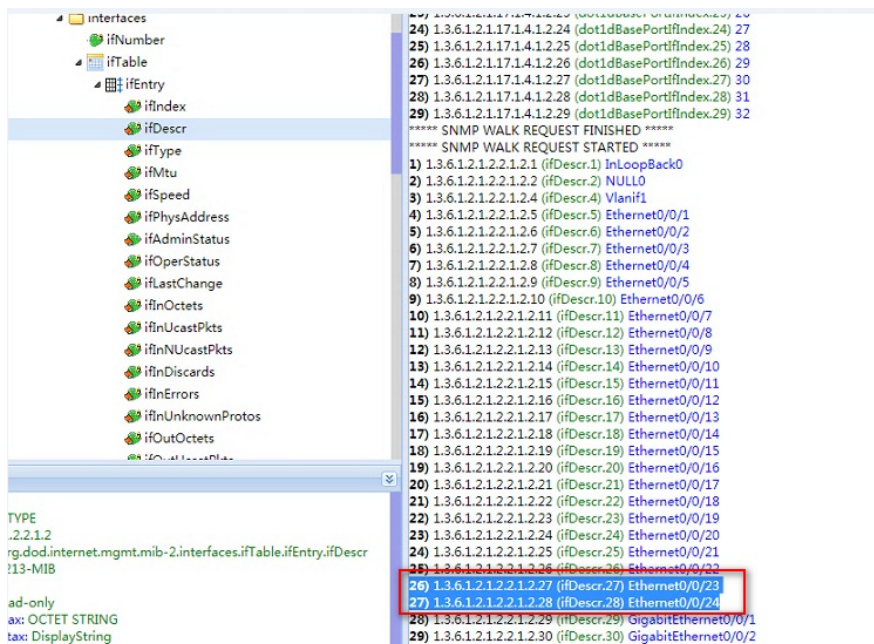
继续查看节点ifDescr, OID: 1.3.6.1.2.1.2.2.1.2, 查到端口ID是27和28的端口, 对应的是端口名称为Ethernet0/0/23和Ethernet0/0/24
