某局点S7003E 三层组播不通问题排查案例

组播VLAN 徐猛 2019-07-11 发表

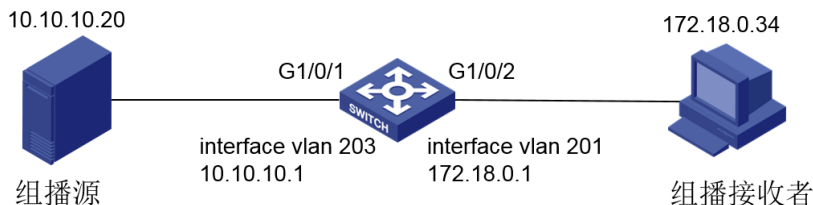
现场拓扑如下图，组播源直连在设备的G1/0/1接口，组播接收者直连在设备的G1/0/2接口，组播源的网关为设备上的interface vlan 203接口，组播接收者的网关为设备上的interface vlan 201接口。
