知 某局点S7003E 三层组播不通问题排查案例

组播VLAN 徐孟 2019-07-11发表

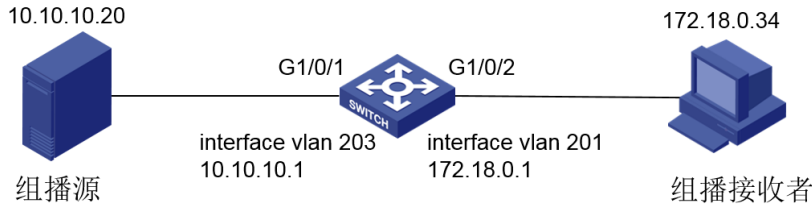
现场拓扑如下图，组播源直连在设备的G1/0/1接口，组播接收者直连在设备的G1/0/2接口，组播源的网关为设备上的interface vlan 203接口，组播接收者的网关为设备上的interface vlan 201接口。

如上连接拓扑，经过组播业务测试发现，组播源和组播接收者在同一个vlan，组播源和组播接收者IP同网段时，进行二层组播测试正常，但是跨了三层以后，组播接收者无法接收组播视频。
