一、 问题现象:

客户的防火墙F1000-C-G在带宽管理策略的配置处,做了P2P模块相应的下载限制, 配置之后发现在电脑上登录微信时, 扫码界面的二维码加载不出来, 将P2P下载限制取消之后就可以正常加载。客户猜想可能是P2P下载限制了二维码的加载, 但是不确定具体是里面哪个模块与二维码加载产生了冲突。客户具体配置和现象反馈如图:

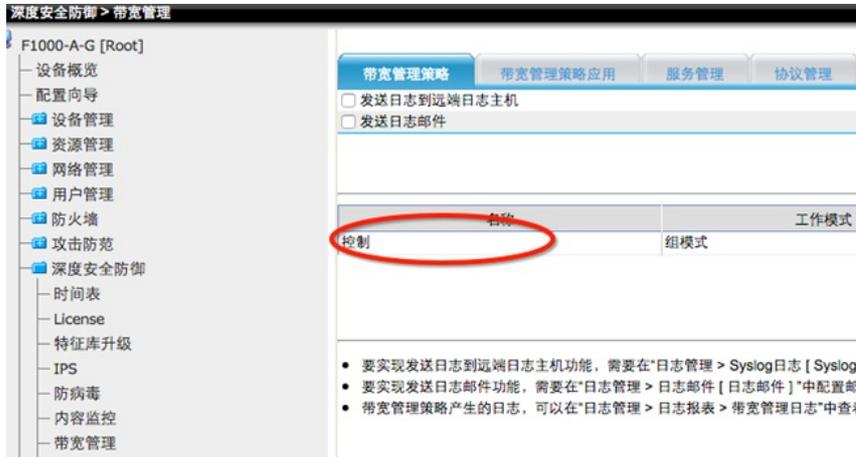
图1.1 设备新建了带宽管理策略

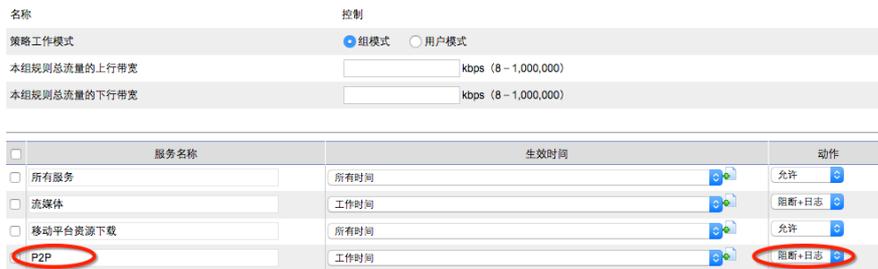
图1.2带宽管理策略的配置里面配置了P2P模块, 动作设置为阻断

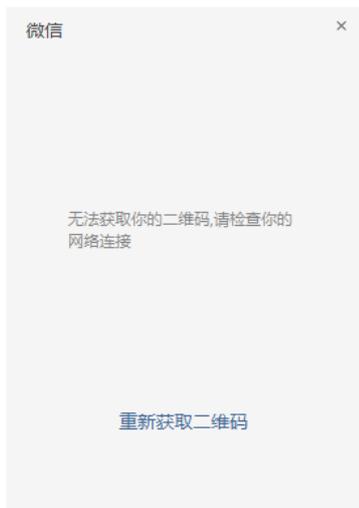
图1.3客户端无法获取二维码

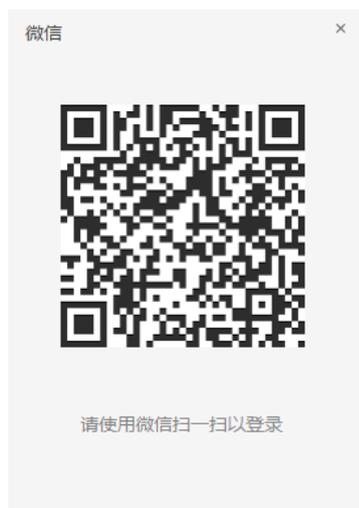
图1.4 P2P动作改为允许后加载

正常

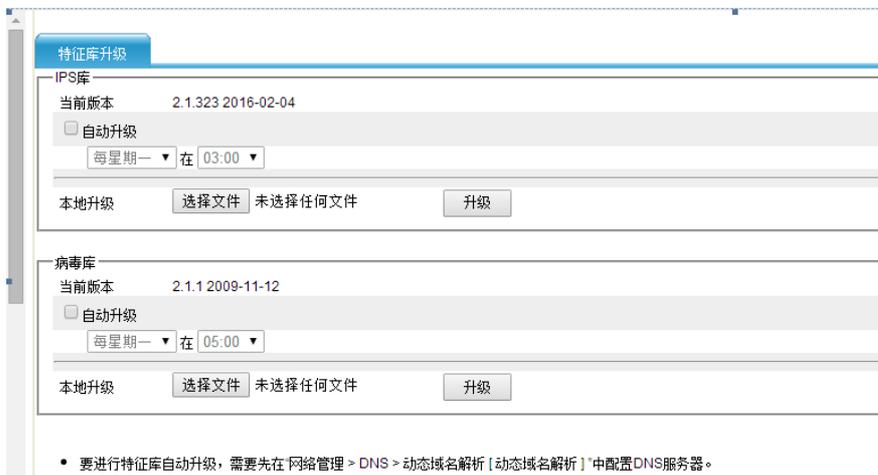
图3.1 将设备的IPS特征库升级到官网最新2.1.323版本

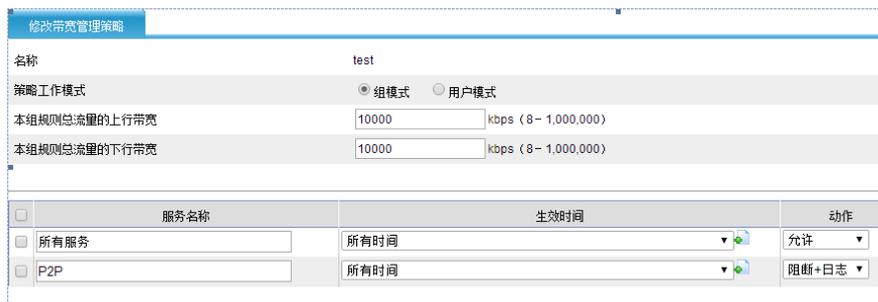
图3.2 在带宽管理策略里面配置P2P模块的动作为阻断并输出日志

这时打开微信客户端验证，发现现象跟客户现场的一致，二维码无法成功加载，多次刷新后现象也一致。

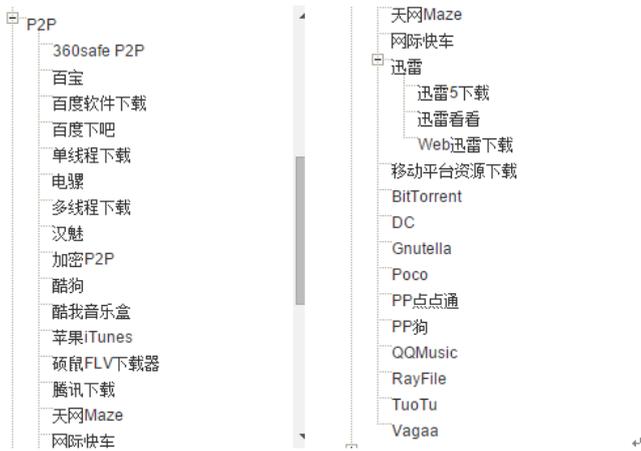
图3.3 设备服务管理里面P2P模块展开的信息

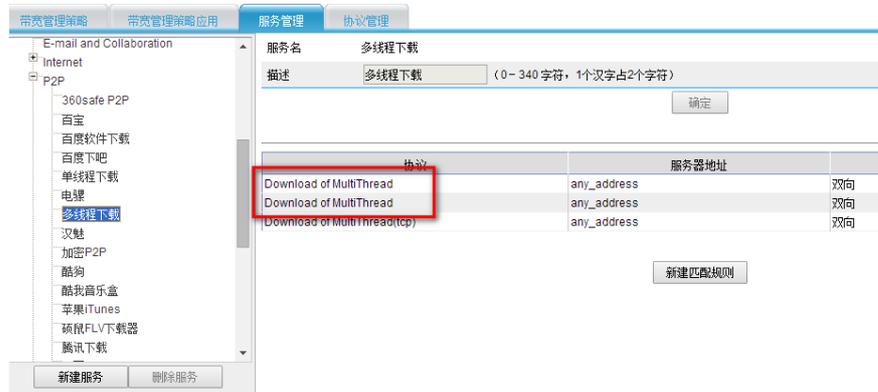
图3.6 Download of MultiThread应用协议相对应的服务模块

由上面的抓包信息和服务管理里面模块、应用协议的信息，可以发现是P2P服务里面的多线程下载这个子项对应了此协议。

最后，反馈特征库误识别问题给产品线研发，推动改进此特征库P2P服务模块对多线程下载这一应用数据流的识别方法。特征库进行改进更新以后，导入客户设备，问题解决。

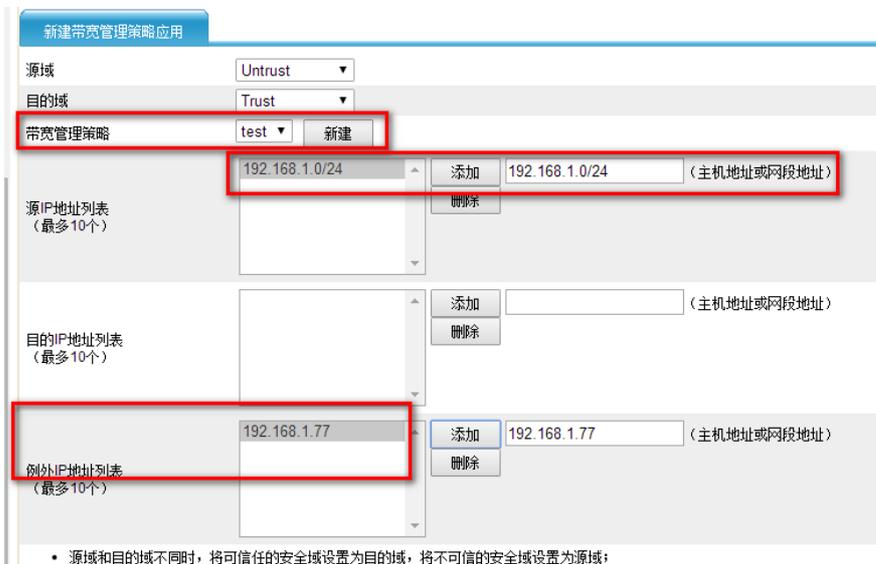
图3.7 带宽管理策略引用的时候设置例外IP

首先，我们考虑这个模块是否能取消勾选。在设备的WEB页面上操作发现，P2P模块只能进行整体的操作，不能对里面单独的子项进行增加、删减等操作。接着，我们发现带宽管理策略在被引用的时候，可以设置例外IP地址。通过设置例外IP地址的方法，可以让客户指定需要使用微信客户端的PC在设备上做IP与MAC地址绑定，然后设置为例外IP，P2P模块的阻断动作就不会对这些IP地址所绑定的终端生效了。

设置例外IP地址的方法可以对需要使用微信客户端操作的终端实现免P2P模块的阻断动作的效果，达到一时的规避效果，但一般客户都是要求所有用户都要实现这一操作，所以这种做法并不能完全解决客户问题。
