## 知 SR8808未匹配32位路由转发问题经验案例

软件相关 郭昊 2019-08-11 发表

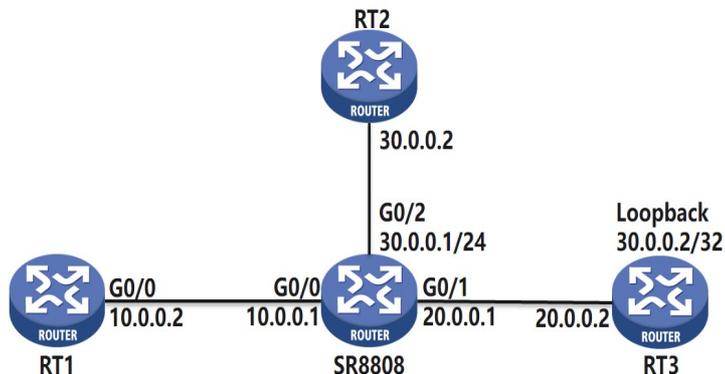
RT3新增一个业务地址30.0.0.2/32，RT1到该业务地址不通，其中SR8808做转发。

原有组网为RT1、SR8808、RT2，RT3属于新增。SR8808和RT3之间运行OSPF，RT3将30.0.0.2的32位路由通过OSPF发给SR8808。SR8808上还有一个接口G0/2也是30.0.0.0/24网段，通过该接口从RT2学习到一个30.0.0.2/24的arp。

正常情况下SR8808转发目的地址是30.0.0.2的报文，在有G0/2对应的arp和G0/1对应的32位路由时，应该按照32位路由发到G0/1，而不是直接查arp发到G0/2。但现场SR8808版本比较早（R3238P01），设备实现方式是只要有目的地址对应的arp，那么就不差路由表，直接按arp发出去。这样导致了报文没有正确发到RT3。

如有此类现象，建议将版本升级至官网最新。当前最新版本为R3725P16。
