知 某局点使用SecPath ACG1000-AK210 接口无法加入网桥接口

二层转发 关萌 2019-08-27 发表

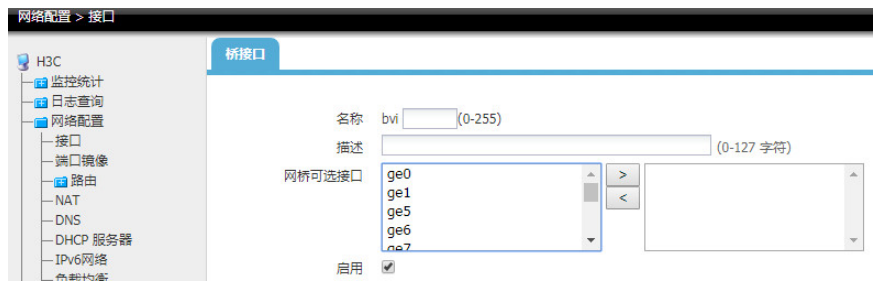
在新局点使用过程中发现。在新建网桥接口后, 在向网桥中加入接口时发现, 第2口、第3口和第4口无法加入到网桥接口。相关信息如截图。

从截图中可以看出无法, 在新建网桥接口时, 无法看到第234口。

从截图来看, 怀疑接口234口下有二层相关配置, 所以无法加入网桥。于是客户到接口下删除相应接口下所有配置信息, 删除相应配置后, 仍然无法加入网桥。怀疑用户配置了nat相关功能, 用户之前配置了nat, 于是删除nat相关配置, 删除相关配置后, 仍然无法加入网桥, 于是检查接口以及二层相关配置未发现, 接口下其他配置。最后让用户反馈命令行完整配置。检查配置过程中发现用户之前配置了负载均衡功能, 引用了相应接口。

删除相应的负载均衡配置, 问题解决。设备在新局点使用时, 建议清空设备配置后再进行使用。由于在web上不能一次完整展示所有配置, 建议在检查配置时通过命令行一次显示所有配置。
