组网及说明

问题描述

ARUBA的AP不定期在主备AC之间切换，其间经过我们的二三层交换机，并且主AC上有心跳丢失的日志。

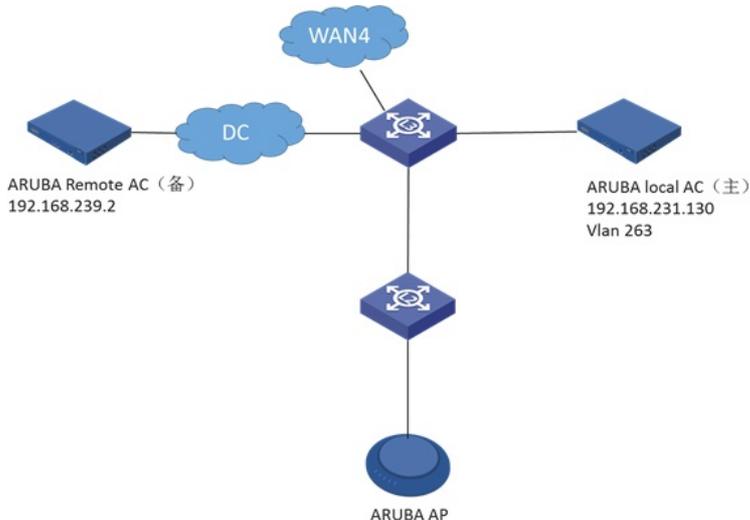
拓扑如上。

其中AP与local AC二层注册（vlan 263），AP与remote AC三层注册。S5120-SI作为二层交换机接入，图中省略了5120下挂的PoE交换机。

客户反馈WAN 4是新增线路，故障现象从WAN 4打开后开始出现，如果关闭WAN 4口，没有任何问题出现

将S5120-SI上全部vlan内的arp snooping配置删掉
