组网及说明

问题描述

ARUBA的AP不定期在主备AC之间切换，其间经过我们的二三层交换机，并且主AC上有心跳丢失的日志。

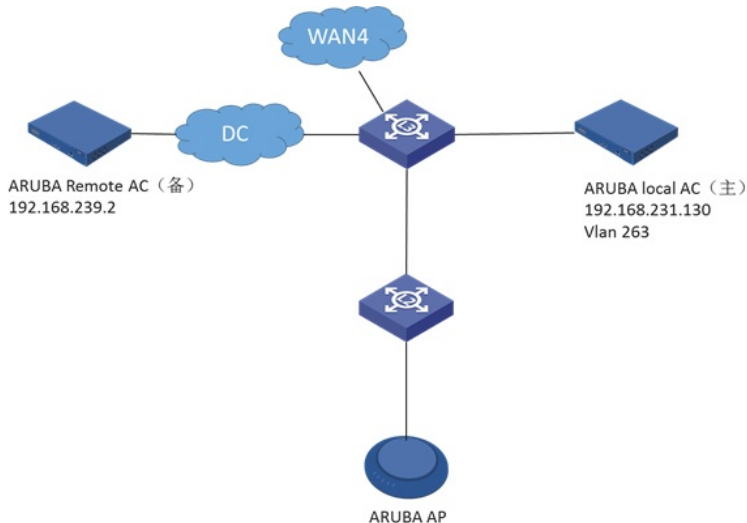
拓扑如上。

其中AP与local AC二层注册（vlan 263），AP与remote AC三层注册。S5120-SI作为二层交换机接入，图中省略了5120下挂的PoE交换机。

客户反馈WAN 4是新增线路，故障现象从WAN 4打开后开始出现，如果关闭WAN 4口，没有任何问题出现
