知 LA4320 测速慢问题处理经验案例

LTE 姚超飞 2019-09-24 发表

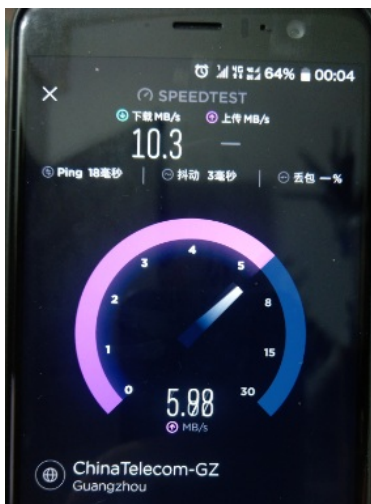
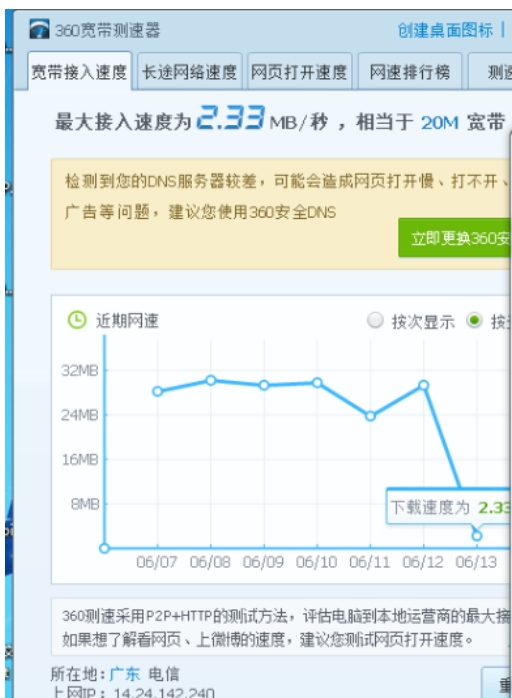
该sim卡装到手机上，确实看测速有10MB/S，sim卡装到ap上，无线客户端连ap测速大概3MB/S
