问题描述

组网大致如上图，SR88X和SR66是MP IBGP，SR88X和上方华为是B类跨域。SR88X的0槽位是SPC-GP24LA1。SR66私网地址1.1.1.1到HW设备私网地址2.2.2.2不通，如果将SR66私网地址换到SR88-1上，到HW能通。

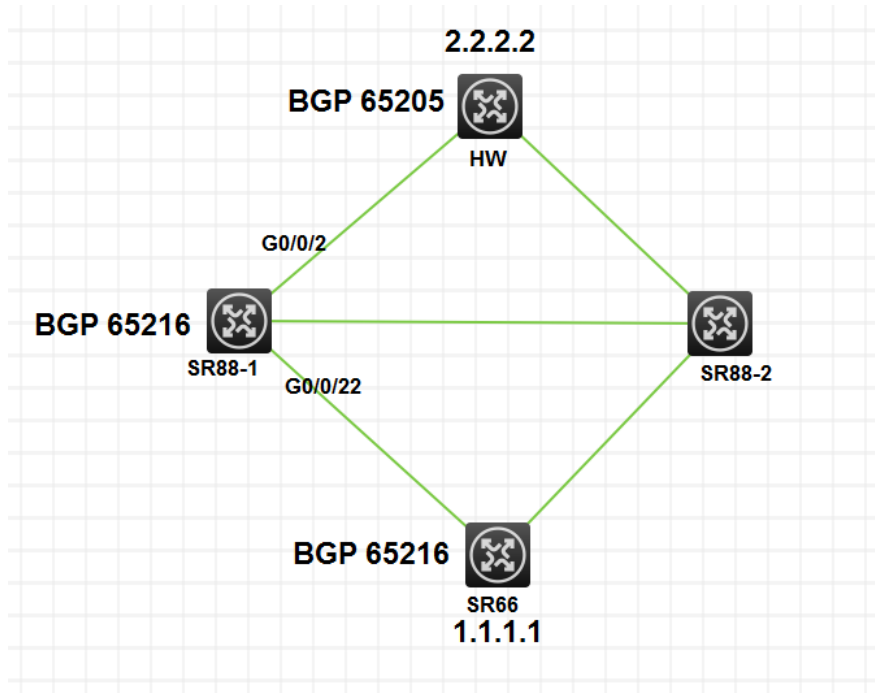
SR88-1设备slot 0板卡SPC-GP24LA1标签规格比较小，仅6k，现网私网路由超过了该规格，导致部分私网不通。从dis mpls lsp statistics的情况看，现网lsp数量在6k上下，所以会出现开局时能通、增加部分路由后部分不通的现象。

之后查看入标签7075的mpls转发表项，发现该表项没有下发到板卡，验证了上述规则不足的推测。其中7075为SR66设备display fib vpn-instance XXX X.X.X.X、display mpls forwarding nh XXX查到的外层标签，SR88-1收到该标签报文，板卡要查询下述表项进行转发。没有该表项则无法正常转发出去。

后续建议将0槽位mpls业务相关接口都更换至6槽位SPC-XP24LAX，6槽位板卡标签规格比0槽位板卡大很多，能够解决现网问题。
