组网及说明

问题描述

组网大致如上图, SR88X和SR66是MP IBGP, SR88X和上方华为是B类跨域。SR88X的0槽位是SPC-GP24LA1。

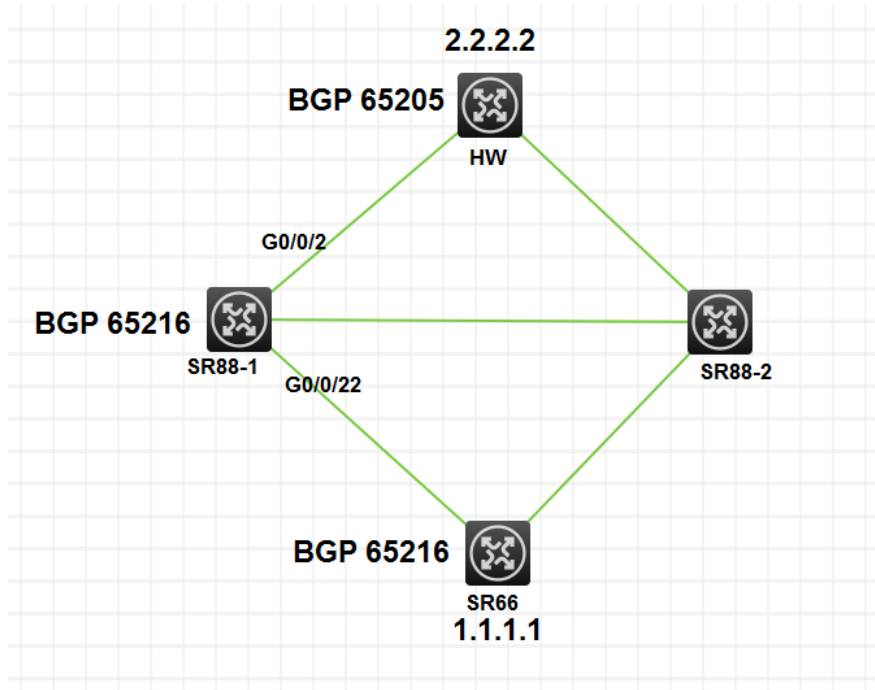
SR66私网地址1.1.1.1到HW设备私网地址2.2.2.2不通, 如果将SR66私网地址换到SR88-1上, 到HW能通。

SR88-1设备slot 0板卡SPC-GP24LA1标签规格比较小，仅6k，现网私网路由超过了该规格，导致部分私网不通。从dis mpls lsp statistics的情况看，现网lsp数量在6k上下，所以会出现开局时能通、增加部分路由后部分不通的现象。

后续建议将0槽位mpls业务相关接口都更换至6槽位SPC-XP24LAX，6槽位板卡标签规格比0槽位板卡大很多，能够解决现网问题。
