# 知 SecPath F5000-C(V7) IMC官网平台告警该设备519、518、520等接口出现链路Down告警

Syslog日志 刘嘉佳 2019-10-16 发表

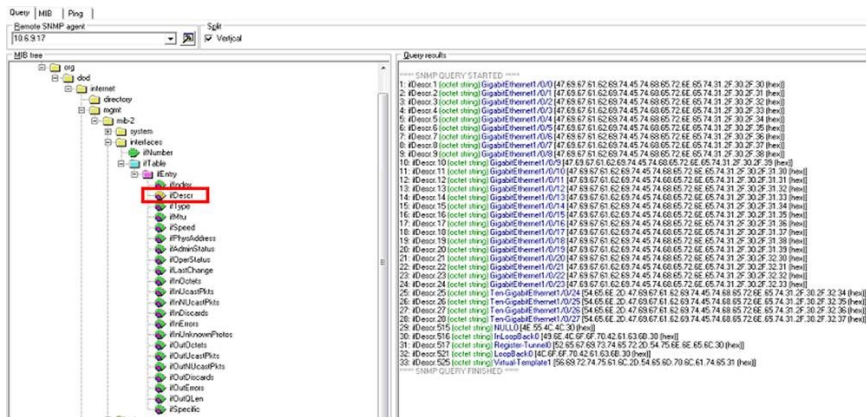
通过MIB browser读取设备IFDescr节点信息，发现告警端口索引值并不在端口列表中。

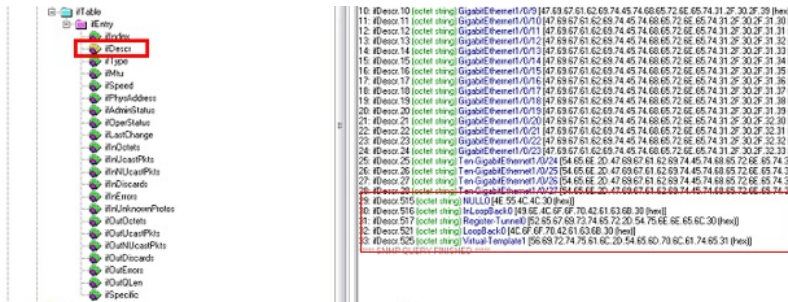
通过接口索引值判断告警端口应该为设备虚拟接口，因为虚拟接口的索引值全部以500+开始。

排查设备配置中发现客户在设备上使能了L2TP VPN，测试发现L2TP VPN用户登陆后该告警就会产生，基本可以判断此UP/Down端口与L2TP有关。

当L2TP用户上线后设备默认为该用户分配一个VA接口，当L2TP用户下线后该端口就会Down掉，最终判断该索引值为VA接口索引值，对现场业务没有影响。

1、该问题还是由于iMC服务器告警中显示了端口索引导致，正常情况下iMC应当显示接口真实编号。解决方法请参考案例：<http://kms2.h3c.com/View.aspx?id=58173>

2、该告警没有实际意义，可以在iMC侧将此告警过滤后续就不会再收到此类告警信息了。
