# 知 IMC PLAT 性能监控M9000子接口流量的实时速率为0问题分析

MIB 王奎银 2019-10-30 发表

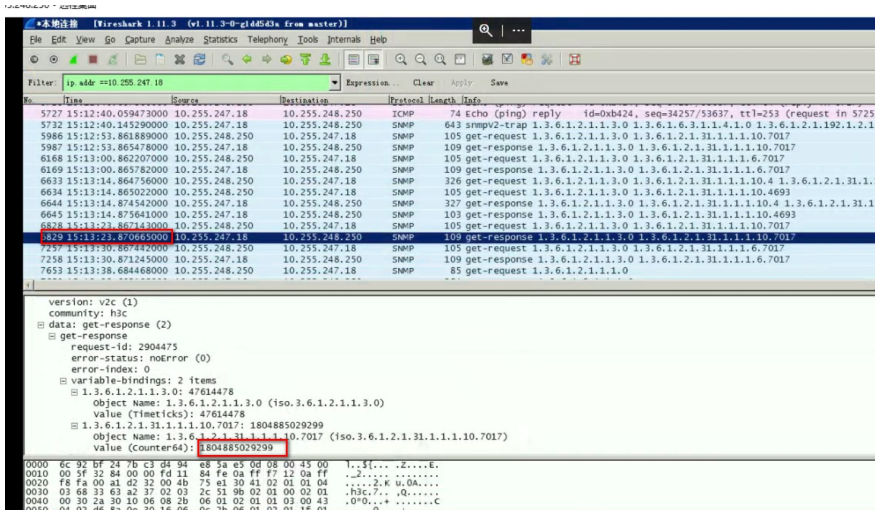
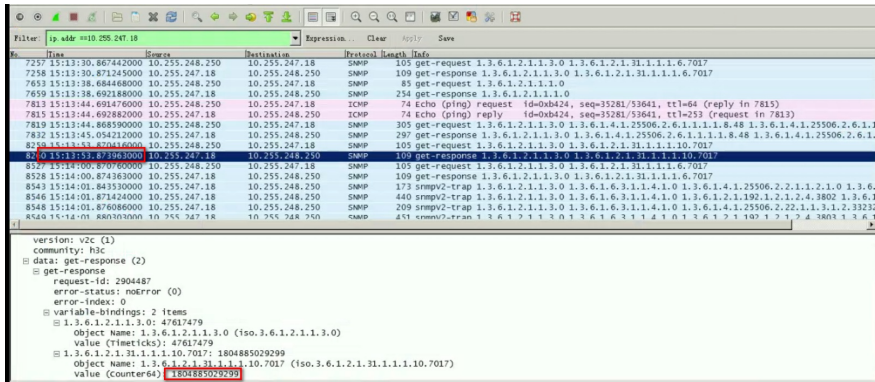
某客户版本从9121p06 升级到9131P30版本后发现IMC监控子接口流量为0，软件测同时定位是由于设备返回的MIB1.3.6.1.2.1.31.1.1.1.10.7017值value是一样的，是设备侧未更新导致。

现场将间隔设置为30s，抓包看设备返回的两次value都是一样的，所以计算出来是0，imc的处理逻辑没有问题

新版本的如果无法读出，需要在主接口下使能如下命令

[M9000IRF-Ten-GigabitEthernet1/0/5]sub-interface rate-statistic

需要全局配置

**[M9000]flow-interval 5**
