用户更换接入网口后不能正常上网的案例

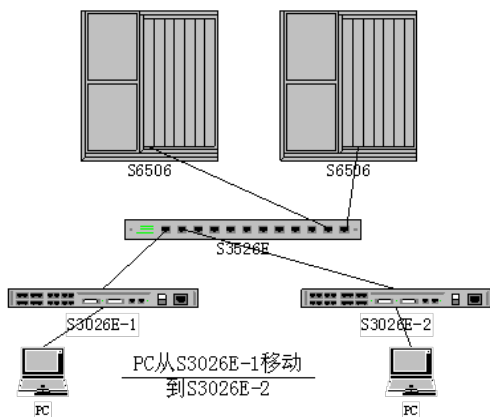
某大楼在3层用了两台3526E，版本是 Version 3.10, RELEASE 0020。S3526E双线路上行分别连接到两台S6506，下行接S3026E。

每个工位有两个网口，两个网口在不同的S3026E下。当员工从一个网口换到另一个网口时，不能PING通网关（网关在S3526E上），也不能更新IP，只有在S3526E上清空ARP表后用户才能使用。

初步分析是ARP表不能自动更新。当用户更换到另一台3026E下时在3526E上的端口发生变化，但S3526E好像不知道有情况发生，当用户发起访问后也不能更新，一直要等到ARP老化。

问题关键在于设备上的arp对应的端口和mac地址对应的端口不一致导致的，因此，解决方案有2。

1、主机移动后删掉设备上的arp。

2、主机移动后删除掉主机上的arp。

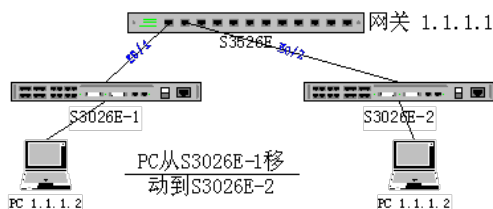
PC 1.1.1.2先通过S3026E-1接到S3526E的E0/1上，ping网关1.1.1.1可以正常的ping通，ping通后，从S3526E上可以看到PC机的mac地址和arp如下：

3、移动PC，将PC从S3026E-1移动到S3026E-2，再次ping网关，发现不能ping通，查看S3526E的arp和mac地址如下

发现0050-ba20-f47e这个主机的mac地址在mac地址表中存在于E0/2上，而arp仍然存在于E0/1上。

报文从E0/2收到了，但是回应的报文送到了E0/1去，所以不能ping通。

当在主机上进行ping时，如果删除掉了设备上的arp地址，设备收到主机的ICMP报文后，回先发送一个arp request解析主机的IP，主机回应arp后，arp就可以正确的学习到入端口上了。而如果删除主机上的arp，则主机开始ping时，直接发送arp request报文，报文送到设备后，设备上接收到arp报文，会进行arp的更新，从而将arp移动到正确的端口上。

显然，方案2可操作性更高。
