MA5200G的SFU、8011CLPU单板插入可能导致系统重启问题的解决方法

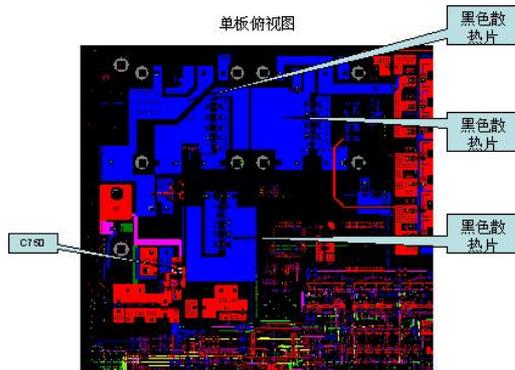
MA5200G的SFU、8011CLPU单板插入可能导致系统重启。

关于SFU、CLPU单板插入会导致整框重启的问题，对于网上现行的单板，无法作硬件的修改，当要插入一块刚刚拔下的单板时候，为了避免整框重启，我们可以作如下操作，找到电容位置 C750，如下图所示，使用一个导体，比如镊子，短路电容的正负极，持续几秒钟（10秒钟），这样储存的电荷泄放干净，这样插入单板就不会出现导致整框重启的问题。
