### NE80/40系列路由器出现端口PHY芯片不收包问题的解决方法

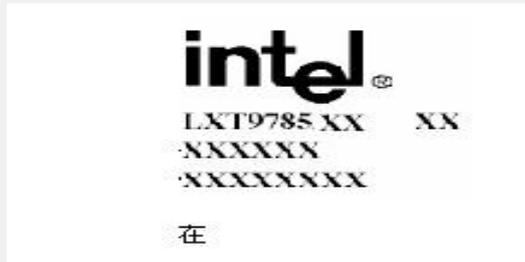
观察子卡的PHY芯片丝印

在INTEL LOGO下面一排字符的最后两个字符即是芯片的版本，没有问题的单板标识为D0，而不是B2或C2。

通过新的单板（2005年4月之后发货）可以彻底解决该问题，之前的单板（不论是LPUB还是LPUF）均可能出现由于PHY芯片引起的端口不收包。
