关于Agilent光模块无法发光故障的公告

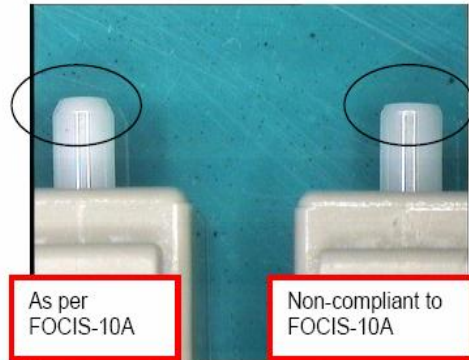
经过供应商Agilent分析发现，故障是由于光模块的发光激光器部分被杂质挡住导致。去除杂质后光模块发光正常。

该问题产生的原因是使用了不符合ANSI/TIA/EIA-604-10A-2002 FOCIS 10A标准的光纤连接器，在插拔过程中端口物质脱落，成为遮挡光模块发光的杂质。

现场安装设备时，请使用符合FOCIS 10A标准的光纤连接器。
