Quidway S3900-EI系列交换机R0017版本发布

Quidway S3900-EI系列交换机R0017版本正式发布，使用范围为国内和海外市场。版本配套关系请参考如下配套关系：

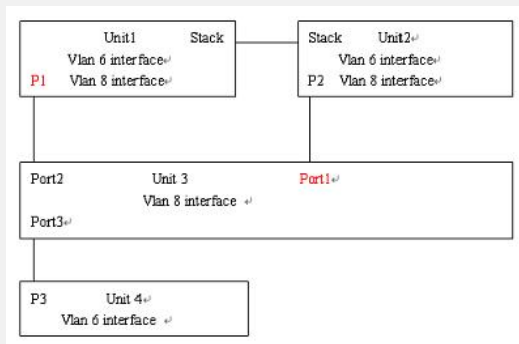
8. 缺陷八

缺陷产生的条件：跨设备聚合，出现网线交叉连接，如图所示：P1,P2,Port 1,Port2 都允许所有的vlan 通过；P3,Port3 都只允许vlan 6 通过。在所有的Unit上创建vlan 6, vlan 8。Unit1,Unit2堆叠，创建vlan 6,vlan 8的interface；Unit3 上只创建vlan 8 的interface；Unit4上只创建vlan 6 的interface。Unit1,Unit2上P1,P2聚合A，对端Unit 3上Port2,Port1聚合。且聚合组主从端口交叉互接。即Unit1,Unit2上聚合组主端口为P1;Unit3上聚合组主端口为Port1。

缺陷现象：在Unit4上Ping Unit 3 的vlan 8 interface，Ping 不通。
