伊春XX问题处理报告

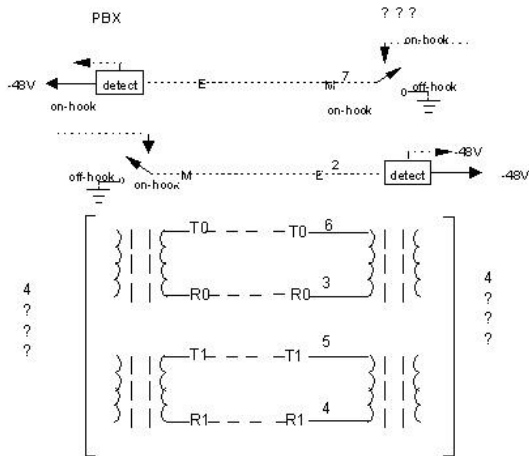
二、组网图：

R3680E router与对端pbx的 EM 对接不起来，LINK 灯都不亮,线序都已经更换过多回。

当钟X到达用户现场，PBX人员并没来，最后只有通过电话和他们交流，最后发现PBX的地由于多了一个电阻，产生一定的电压，并不能够使E&M单板 and 路由器真正实现共地，导致对接失败，最后从PBX E&M单板单独引出一条地线接上，问题解决。

1.尽管经过重新从PBX E&M引出一条单独的地线，实现真正共地，对接问题解决。但按标准来说，如图所示，当不打电话时，PBX的M线悬空，从PBX打电话时，M线接地，由路由器的E线提供-48V的电压。但现场的PBX M线一开始就是-48V，因此PBX的E&M接口并不是标准的5类。

基于以上原因，建议采用两块2E&M代替4E&M进行对接。
