## 在IV5200上把SAN资源通过FC协议分配给AIX主机后在主机上发现的PV数量是正常的2倍

其它功能 安恒 2006-10-30 发表

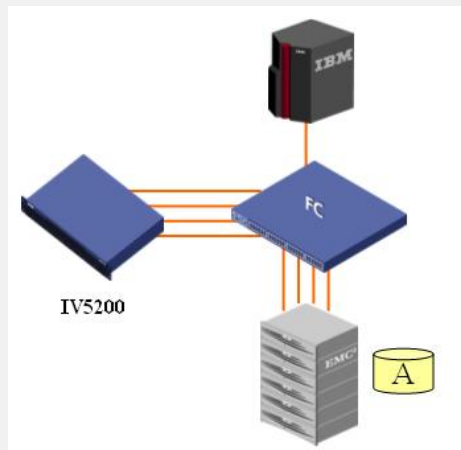
如图所示，IV5200、IBM主机及EMC CX300通过光纤通道交换机连接，在IV5200上为光纤通道适配器100和101启用Target模式，在光纤通道交换机上划分了由以下成员组成的Zone：IBM主机和IV5200上的光纤通道适配器100、IBM主机和IV5200上的光纤通道适配器101、IV5200上的光纤通道适配器102和EMC CX300的SPA，IV5200上的光纤通道适配器102和EMC CX300的SPB，IV5200上的光纤通道适配器103和EMC CX300的SPA、IV5200上的光纤通道适配器103和EMC CX300的SPB。

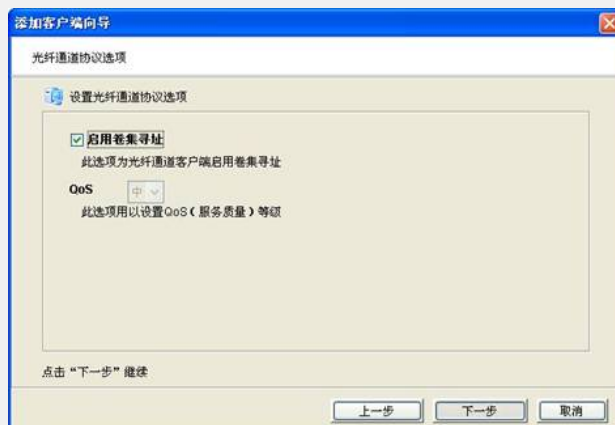
在IV5200上创建IBM主机对应的SAN客户端，在设置光纤通道协议选项时选择了“启用卷集寻址”这个选项。

一般情况下，只有HP-UX对应的SAN客户端在设置光纤通道协议选项时才需要使用“启用卷集寻址”这个选项，其他操作系统对应的SAN客户端不需要启用此选项，否则会出

现不可预见的结果。
