## S7500交换机STP TC报文攻击引起单播报文广播问题的解决办法

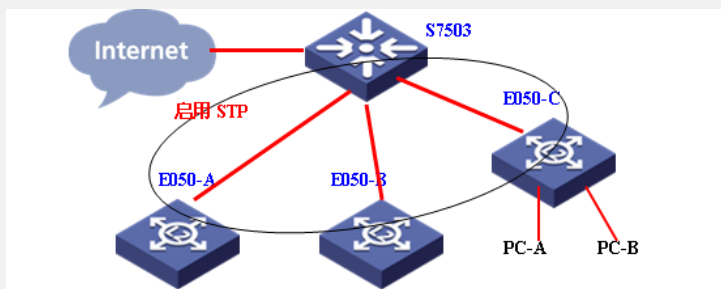
### 一、组网图

如上图，PC-B上能够抓到大量的外网和PC-A的单播通信报文。

该问题是比较典型的单播报文在vlan内广播问题。而导致该问题的最大唯一原因就是在转发报文的时候没有找到相应的mac表项。查看S7503的MAC表项统计：

可以看出，交换机在不断的刷新mac地址表。一般情况下，交换机只有在收到STP TC报文的时候才会不断的刷新MAC地址表。

根据信息显示，在GigabitEthernet0/1/1收到了大量的TCN报文。找到和GigabitEthernet0/1/1相连的交换机，使用display stp 命令查看，那么就可以逐步找到发送TC报文的“罪魁祸首”了。

通常，只有在链路不稳定，造成启用了STP的端口频繁UP/DOWN的情况下，交换机才会不断的发送TC报文。另外，直连PC机的端口，如果没有配置成边缘端口(Edge-Port)，PC的开、关机也会造成交换机端口的UP/DOWN，这样交换机也会产生TC报文。这种情况下，可以把直连PC机的端口配置成边缘端口，或者在端口上把STP Disable就可解决问题。
