Quidway S3900-EI系列交换机R1510P12版本发布

H3C S3900-EI系列交换机R1510P12版本正式发布, 使用范围为国内和海外市场。版本配套关系请参考如下配套关系。

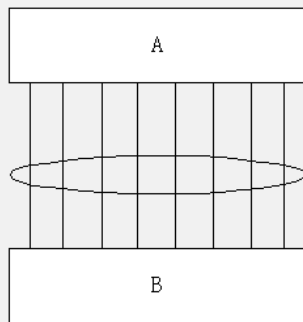
1. OLS32133

设备 A 和B之间的通过8端口的聚合组相连。B设备手动重启, 造成A设备上的聚合成员端口反复UP/ DOWN。

问题现象: A设备异常重启。

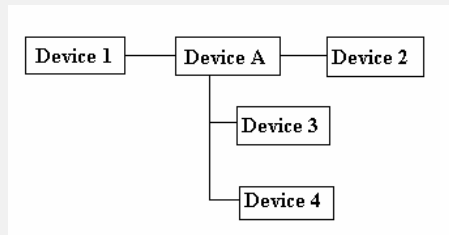
5. OLS32038, OLS32309

网络中存在大量IP、ARP等报文，同时OSPF路由长时间反复无规律振荡。

问题现象：Device A异常重启。
