Quidway S3900-SI系列交换机R1510P12版本发布

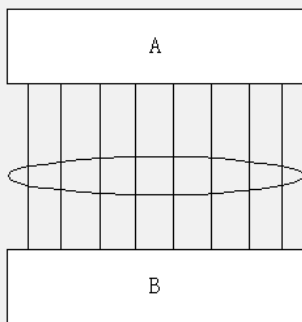
1. OLS32133

组网如下:

设备 A 和B之间的通过8端口的聚合组相连。B设备手动重启, 造成A设备上的聚合成员端口反复UP/ DOWN。

问题现象: A设备异常重启。
