## S6500和Cisco6509交换机生成树对接不上问题分析及解决办法

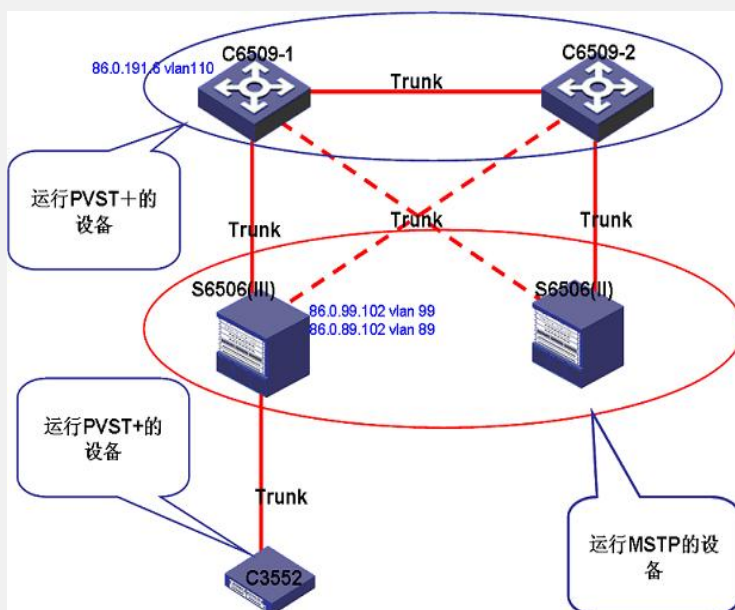
### 一、组网图

如上图，在C6509-1和C6509-2、C3552上启用PVST+、在S6506(III)上启用MSTP。

互联端口都是trunk，Trunk口的pvid值都为默认值1。

全网二层，在除PVID所在VLAN的其他VLAN内：从C6509-2 Ping S6506(III)无法ping通，但是ping S6506(II)却可以ping通。如果从S6506(III)先Ping C6509-2，使其学到S6506(III)的ARP后，则C6509-2能ping通S6506(III)。

简而言之：在除PVID所在的VLAN的其他VLAN内，S6506 (III)（使用三代引擎）和Cisco6509出现了单通的问题。

通过以上定位过程及分析，可以得出结论：S6506R三代引擎在没有下连Cisco3552设备时，和Cisco6509-2设备之间的互通是没有问题的；如果连接Cisco3552设备，则Cisco3552设备上存在的vlan三层接口，在Cisco6509-2 show trunk 下行口时其状态是正常的，这些vlan与6506R三代引擎的互通是没有问题的；在Cisco3552设备上不存在的Vlan，在Cisco6509上的show trunk状态都是被裁减的，导致这些Vlan与6506R三代引擎的无法互通。

可以说，该故障的“罪魁祸首”是cisco的私有协议PVST引起的。因此，该问题的解决方法的宗旨就是去掉PVST。有三种建议方案：

- 1、 **全网改成三层互联结构，避免使用PVST协议。**
- 2、 **让网络中所有设备的生成树协议一致。**
- 3、 **将cisco的设备从网络中撤出，根除PVST的影响。**

三种方案，推荐使用第一种方案。原因有二：1、方案容易实施。2、对后续的网络维护带来了极大的方便。
