H3C S3100-52P&E152系列交换机R1501版本发布

H3C S3100-52P&E152系列交换机R1501版本正式发布, 发布范围为国内和海外市场。版本配套关系请参考如下版本配套表:

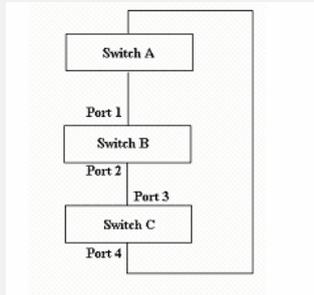
5. LSOD02493

如图, Switch A为生成树总根, 与Switch B、Switch C进行MSTP域间通信。Switch C为多实例的域根, 和Switch B进行域内通信。

在Switch C的端口4上配置STP 环路保护, 且环路保护生效。Switch C的端口3, 先物理Down, 然后再UP。

问题现象: 端口3在多实例中的生成树状态不能快速迁移到Forwarding。

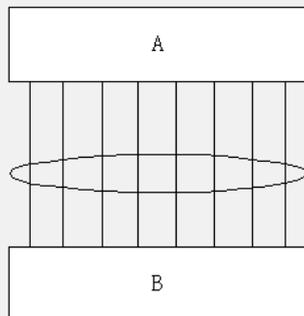
30. OLS32133

设备 A和B之间的通过8端口的聚合组相连。B设备手动重启，造成A设备上的聚合成员端口反复UP/ DOWN。

问题现象：A设备异常重启。
