H3C S3100-EI&E126A系列交换机R2104版本发布

H3C S3100-EI&E126A系列交换机R2104版本正式发布, 发布范围为国内和海外市场。版本配套关系请参考如下版本配套表:

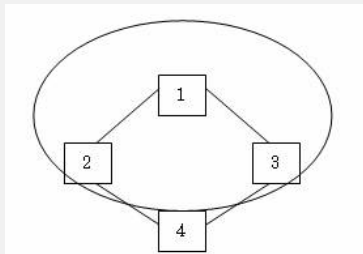
3. LSOD03474

设备1、2、3、4使能MSTP，其中设备1、2、3属于一个MSTP域，设备4属于另外一个域，所有设备只创建实例0，总根为设备1，在设备4上反复配置undo stp instance 0 priority / stp instance 0 priority命令。

网络中出现环路。

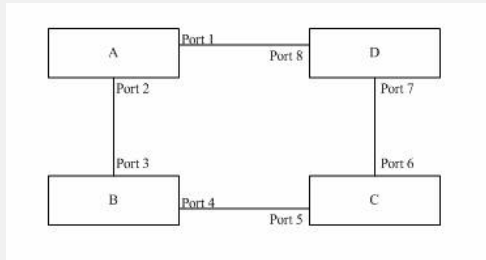
4. LSOD03553

如图，A、B、C、D四台设备属于同一个MST域，A是实例零和某个实例N（N不等0）的根桥，Port 6在实例零和实例N中的角色均为Alternate。此时，将B指定为实例N的根桥，接着再将A重新指定为实例N的根桥。

Port 4在实例N中为Designated端口，但是不能从Discarding状态快速迁移到Forwarding状态。

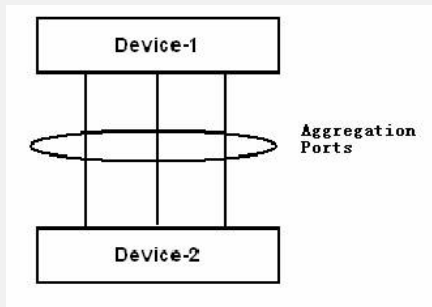
5. LSOD03566

如图，Device-1和Device-2开启IGSP，并配置聚合端口，其中Device-2的上行聚合端口作为IGSP的路由器端口。对Device-2聚合组中其中2个端口频繁进行shut down和undo shut down操作。

Device-2的IGSP路由器端口老化。
