Quidway S5000系列交换机R0025P02版本发布

Quidway S5000系列交换机R0025P02版本正式发布, 发布范围为国内和海外市场。
版本配套关系请参考如下版本配套表:

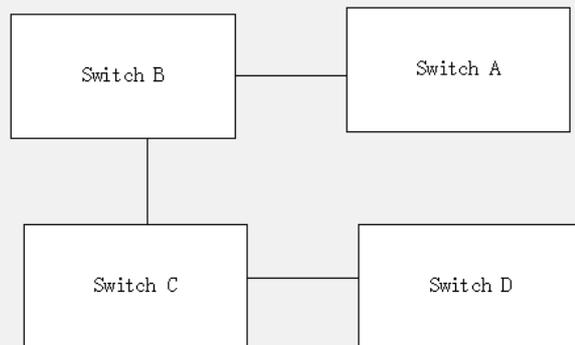
如上图，Switch B和Switch C同时建立完全相同的集群。

Switch B和Switch C两台交换机同时报集群私有IP冲突。
