VC能够实时观看图象，但不能Ping通

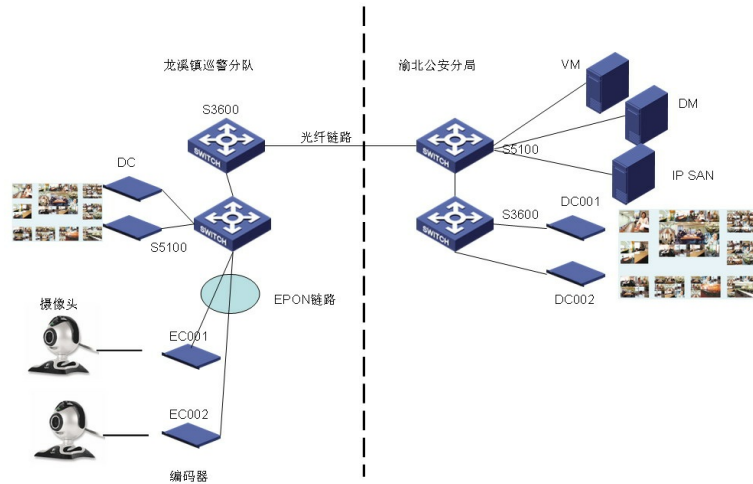
监控拓扑结构示意图

部署在龙溪镇巡警分队的S3600交换机作为汇聚交换机，所有三层接口地址全部在该台交换机上。网络中其他网络设备均采用二层传输，开启二层广播监听功能。
