网络测线仪检测SMB交换机端口指示灯不亮问题分析

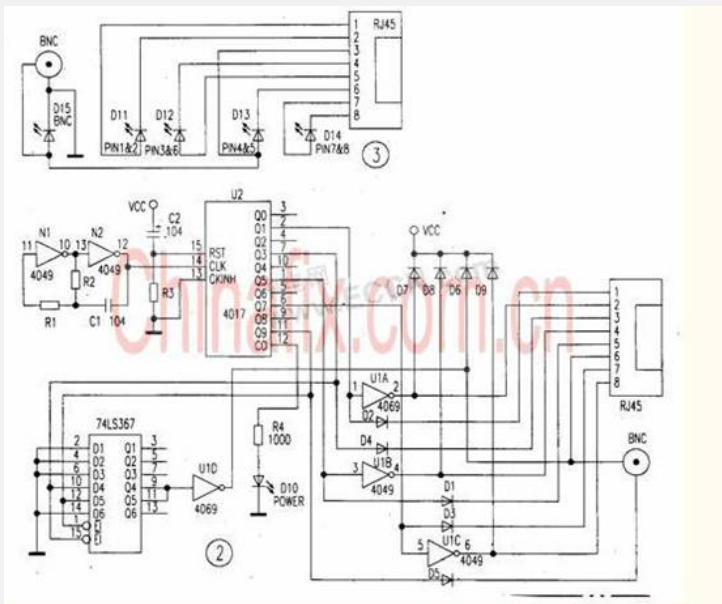
在下图中，CD4069内部的两个反相器N1、N2和R1、C1、R2构成正反馈网络，组成多谐振荡器，产生矩形脉冲。脉冲信号加到十进制计数器/脉冲分配器CD4017的(4)脚(CLK端)，CD4017的(6)脚(RST端)加电时复位，(3)脚(CKINH1端)接地，对输入的脉冲计数。从Q1、Q3、Q5、Q7、Q9及CO输出脉冲信号，Q1输出的脉冲加到D2正极，使D2导通。Q1的脉冲信号同时加到CD4069(U1A)的①脚，使它的输出端②脚变成低电平，电流经D2、发送单元接口RJ45的①脚、被测网线、接收单元接口RJ45的①脚、D11、接收单元RJ45的②脚回到发送单元。如果D11点亮，表明①脚和②脚的网线是通的。Q3输出的脉冲加到D4正极，同时加到六总线驱动器74LS367的(5)脚(E2端)和D4端，信号经74LS367从Q4输出高电平，经4069的U1D倒相使发送单元的RJ45的⑥脚变成低电平，电流经发送单元⑥脚、被测网线，输出到接收单元，经过D13，接收单元⑥脚，对网线的③和⑥脚进行测试。

同样道理，从Q5脚输出的脉冲加到D1正极和CD4069(U1B)的③脚，CD4069(U1B)的④脚输出低电平加到RJ45的④脚，完成对④脚和⑤脚网线的测试。Q7输出的脉冲加到D3正极和CD4069(U1C)的⑤脚，完成对⑦脚和⑧脚网线的测试。

如果网线连接错误，流过的回路发生变化，发光二极管点亮状态发生变化，因此可确定连接模式正确与否。如果测试的是BNC接口，Q9输出的脉冲加到D5正极和74LS367的D5和E1端，Q5输出高电平，经4069(U1D)倒相加到BNC的另一端，对BNC接口进行测试。4017的CO端同样会输出脉冲经R4加到D10，电源指示灯闪烁。
