H3C S5600系列交换机R1602P03版本发布

H3C S5600系列交换机R1602P03版本正式发布, 发布范围为国内和海外市场。版本配套关系请参考如下版本配套表:

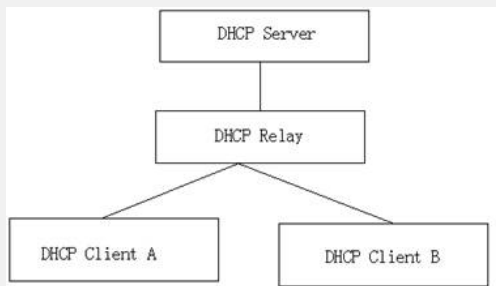
5. LSOD07046

客户端A和B分别通过Relay到Server申请IP地址。客户端A已经成功申请地址IP_A, 使用后, 释放。客户端B申请IP时携带了Client ID信息, 且server将IP_A重新分配给客户端B。

问题现象: DHCP Relay每经过一轮上述操作, 内存泄漏32字节。
