[2008-03-27]Quidway S3026EFGTC&E026_E026T系列交换机R0039L02版本发布

Quidway S3026EFGTC&E026_E026T系列交换机R0039L02版本发布

一 使用范围及配套说明:

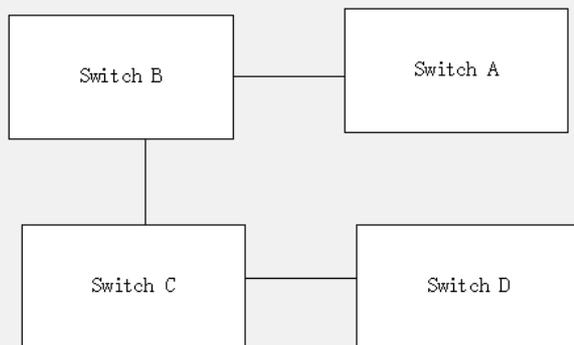
6. LSOD00089

如上图，Switch B和Switch C同时建立完全相同的集群。

问题现象：Switch B和Switch C两台交换机同时报集群私有IP冲突。
