### H3C ME5000提示GK注册失败的原因

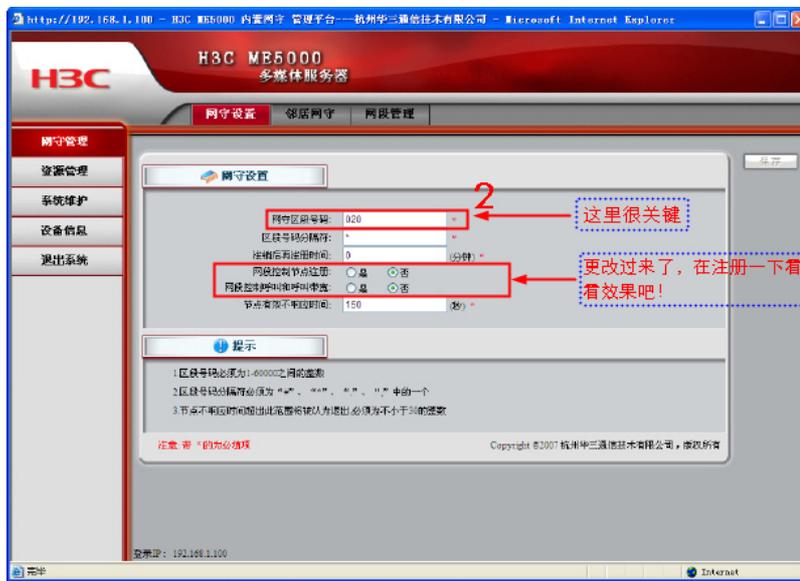
图三

分析一下原因：看图三中标记2的地方，“网守区段号码”是020，下面的“网段控制节点注册”中，开始选择为是，而MCU的区段号码非020开头，所以就注册不成功。我们选择为否，这个区段号码就不会生效了，自然就注册成功了。

我们更改一下，如图三所示。

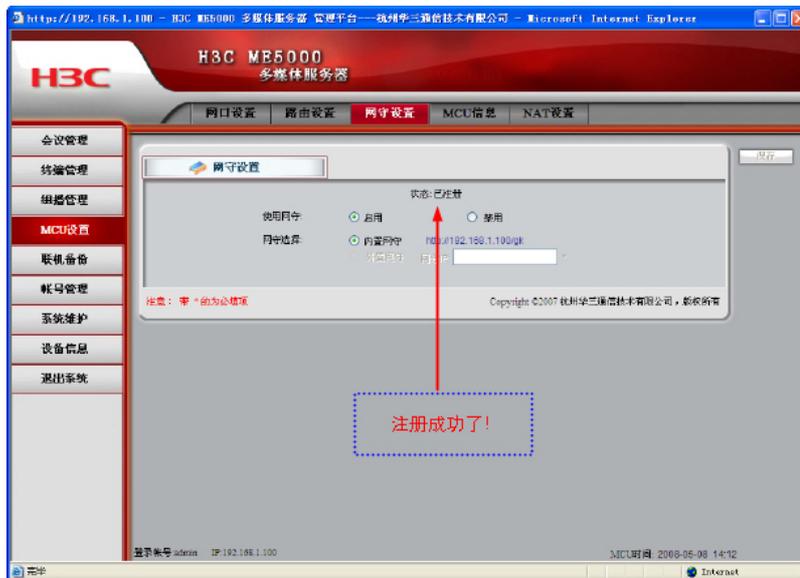
图四

返回GK注册的页面，再注册一次，如图四所示。
