知 iMC portal 认证提示“向设备发送请求超时”导致认证失败的经验案例

Portal 李树兵 2016-11-27 发表

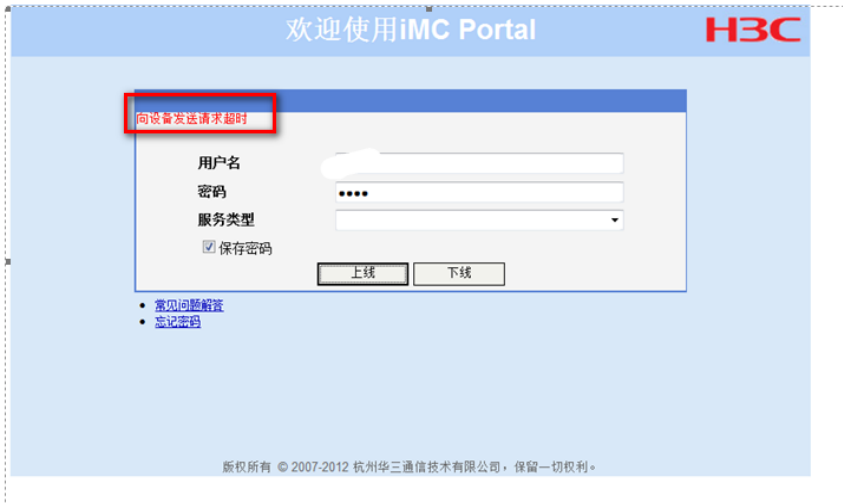
页面报错如下图：

此案例通过分析收集的PORTAL调试级别日志，看到报错信息显示在PORTAL服务器收到设备回应过来的ACK_INFO 报文之后显示“MD5检查失败”，而提示MD5检查失败的原因一般都是设备上配置的portal服务器的密钥和iMC上添加设备的时候输入的密钥不一致导致，还有一种情况就是iMC侧添加设备的时候portal协议的版本类型和设备的不一致。信息如下：

通过对比设备上配置的以及iMC上的配置，发现设备上配置的portal的协议类型为CMCC，但是iMC上
增加这个设备的时候协议类型为PORTAL 2.0，协议不一致。将设备上的类型协议修改为portal之后就
可以认证成功。
