知 S9500交换机双机Trunk互联组网下anti-attack arp防攻击命令导致误告警的解决方法

王霖 2009-02-07 发表

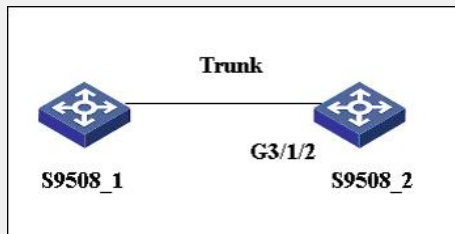
两台设备双机组网，中间互联链路为trunk

两台S95交换机互联接口为G3/1/2，在S9508_2上该端口的配置如下：

互联端口之间有多个VLAN二层互联，并启用了三层接口，数量约有40个。

在S9508_2的log日志中，以及console控制台上不定期打印信息检测到ARP攻击，但实际并未发生ARP攻击：

```
%Dec 26 08:42:12 2008 S9508_2 DIAGCLI/5/LOG_WARN:Slot=3;
Detect ARP attack from MAC 000f-e2a4-e36c, VLAN: 26, GigabitEthernet3/1/2 !
其中提示攻击的MAC地址为对端（S9508_1）VLAN三层接口虚MAC。
```

S9500系列交换机拥有ARP防攻击功能，而其触发门限值默认为30pps，即1秒钟收到某固定源MAC地址的ARP报文超过30个，则认为存在攻击。

S9500交换机每个的VLAN虚接口的MAC都相同，所以每个VLAN内发送的ARP请求源地址都是相同的，由于这个特点会在某些组网下触发对端的ARP防攻击功能告警或阻断。在前面图片中描述的双机Trunk互联组网中，当由于某些原因S9508_1上ARP表清空（如STP拓扑变化），需要重新获得对端ARP信息时，S9508_1便会在trunk允许的多个VLAN内发送ARP请求，由于trunk间允许的VLAN数量众多，实际使用的也达到约40个，所以在每个VLAN都发送ARP请求的情况下，S9508_1向S9508_2每秒发送的ARP请求数量会达到约40pps。而由于S9508_2开启了ARP防攻击功能，在S9508_2检查收到的这些ARP报文的时候，会发现它们的源MAC地址都相同，且发送频率超过了默认ARP防攻击门限值30pps，于是S9508_2认为发生了ARP攻击，打印信息进行告警。

问题产生的根源是多个VLAN发送ARP请求，频率超过了ARP防攻击门限值，所以有两个方法解决此问题：

- 1.调整门限值，使得正常的ARP请求数量在该门限值以下，但由于该修改是全局性的，若网络中真的发生了ARP攻击，则会出现漏报的情况，因此我们不建议修改该值。
[H3C]anti-attack arp threshold 60
- 2.配置命令，将000f-e2a4-e36c 这个设备虚接口的MAC地址配置为安全mac，从防攻击侦测中剔除。

```
[H3C] anti-attack arp exclude-mac 000f-e2a4-e36c
```

我们建议采用该方式，并将所有重要设备的mac都列为安全mac，保证不会出现防攻击导致的重要设备断网或告警。
