## 知 SR8800下发"rule deny ip any"包过滤导致直连不通问题的解决办法

### SR8800下发“rule deny ip any”包过滤导致直连不通问题的解决办法

SR8800路由器

R3228及之前的R322X系列版本（R312X版本无此问题）

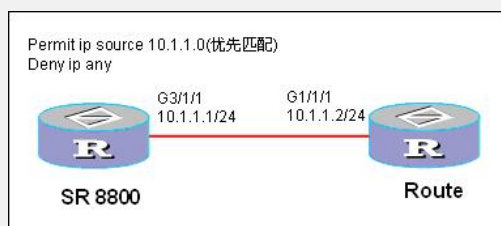
当网络管理员在SR8800路由器上按照图片左上方的实现方案,只允许10.1.1.0/24 网段的IP业务报文(rule permit ip source 10.1.1.0/24;**filter permit**)，不允许其他任意网段IP业务报文进入SR88路由器的G3/1/1(rule permit ip;**filter deny**)。正确地配置了SR88后，如果此时shut/undo shut 端口G3/1/1,端口重新UP后，SR88和G3/1/1端口直连设备间无法Ping通。

由于SR8800路由器R3228及之前的R322X系列版本缺陷，导致“rule permit ip”这条规则会匹配非IP报文，ARP等非IP的二层报文命中了filter deny规则中的“rule permit ip”而被丢弃，因此出现了直连不通的故障现象。

目前该缺陷对于所有的非IP报文都能匹配，包括STP、MPLS等二层报文。

不要采用rule permit/deny ip这类规则，改为采用rule permit/deny ip source x.x.x.x 0.y.y.y这类带有指定源/目的网段的规则。

3月上旬发布版本R3229解决。
