一、组网需求

三、问题分析

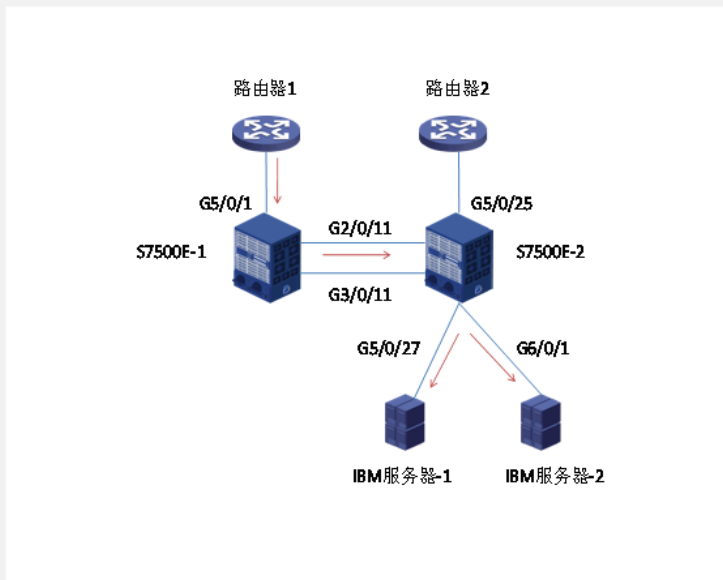
二、组网图

组网如下图所示，两台S7500E的互联接口采用双GE捆绑，上行连接两台路由器，在路由器上做相应的SNA网络配置，做为SNA网络的出口设备。下行连接IBM服务器，IBM服务器通过S7500E与路由器之间交互SNA数据，实现SNA网络的数据传输。两台路由器设置SNA的主备关系，当路由器1为SNA主设备时，数据流量模型入下图所示。

运行过程中在路由器1的日志中，发现有不定期的SNA连接中断报错，但如果将SNA的主用设备设置在路由器2，不会出现任何报错信息。说明数据经过我司S7500E捆绑端口时出现问题，通过在S7500E-1的G5/0/1、G2/0/11、G3/0/11，S7500E-2的G2/0/11、G3/0/11、G5/0/27同时进行抓包，分析数据报文后，发现报文经过中间捆绑链路时，出现轻微的乱序错误现象，以下为抓到报文的分析截图。

对比红色框内的报文发现，正常情况下协议号为0004->0000->0005->0000，但是经过聚合端口出来后的报文序列变为：0004->0000->0000->0005。

经过对现场的网络监控，发现S7500E的上STP的TC（拓扑改变消息）报文变化很多，这个是导致已知单播报文删除并变成未知单播报文的原因，报文变为未知单播报文后，所走的路径与之前不一致，所以产生延时转发现象。

杜绝不必要的mac地址删除动作，针对以上的情况，主要为STP的TC报文变化太多导致，因此需要减少网络中异常的端口up/down而造成网络中的拓扑改变，并且需要设置STP的边缘端口来减少STP的TC报文发送。
