# 某局点AP过S5560X-30F-EI交换机无法注册到AC故障排查经验案例

二层链路聚合 王周华 2019-11-30 发表

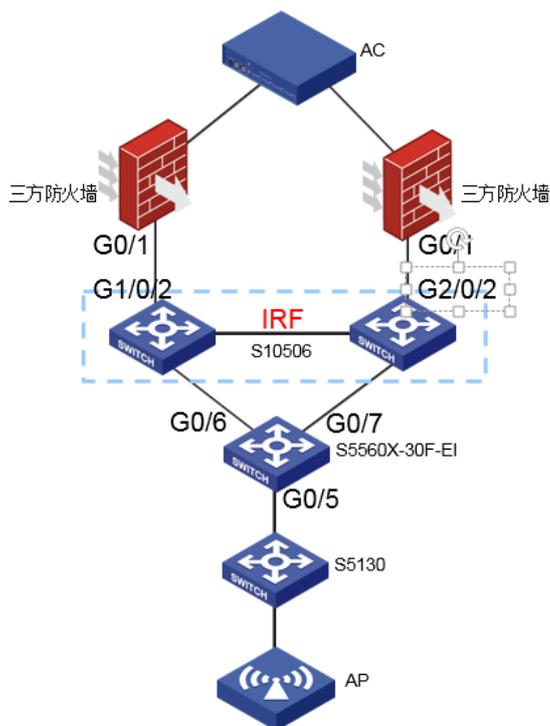
现场AC下挂两台三方防火墙，两台三方防火墙设备独立运行，通过G0/1口连接到我司的S10506设备。两台S10506设备之间配置了IRF，通过等价路由将数据包转发给三方防火墙，S10506两个成员设备各出一根线和下连的单台S5560X-30F-EI通过聚合口互联。S5560X-30F-EI上的聚合口的成员接口是6口和7口，通过5口连接到poe交换机S5130，S5130为AP供电。组网大致拓扑图如下：
