组网及说明

问题描述

简单组网如下。两个75E做VRRP，下联服务器，做二层。客户报故障S7506E交换机下挂服务器之间每隔五分钟会出现丢UDP报文的情况，影响了业务。经过确认，服务器之间的UDP业务报文是组播报文，设备侧未起任何组播相关协议，设备在对应的业务vlan直接广播转发该报文。

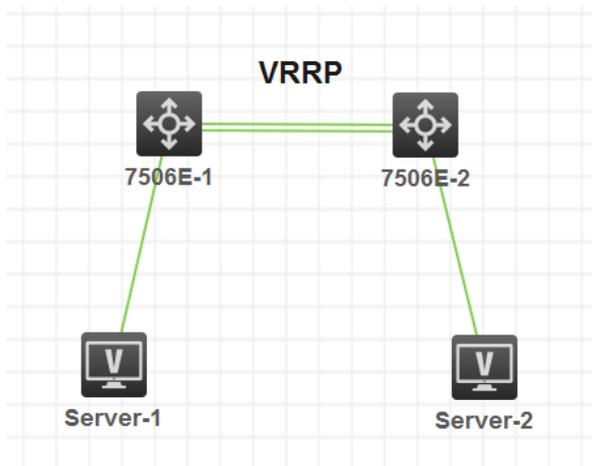
现场是两台75E做VRRP，业务服务器直接下挂在两台75E下。连接服务器的接口均位于同一个二层vlan，且服务器之间的业务流量是目的mac为组播地址的UDP报文，设备侧只起二层相关功能，流量在设备侧广播转发。

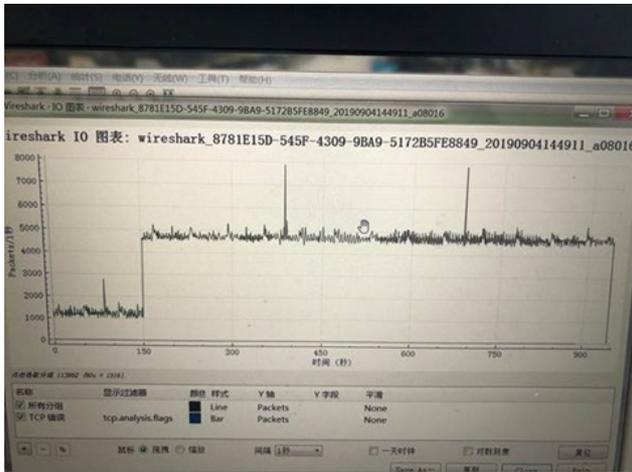
此外，现场流量存在周期性突发，经过抓包确认，每间隔5分钟，UDP组播流量会突增，从而出现拥塞导致业务会有少量丢包。如下图所示，圆圈标注的部分即出现了流量突发，报文数从4800pps增长到了约8000pps（注：流量从开始的1000pps中途变到4800pps是因为客户侧测试增加了测试的报文数目）

现场使用的UDP组播（客户侧确认业务模型即如此），由于所有端口都属于同一VLAN，流量会在属于相同vlan所有端口广播里，这种情况会极大消耗交换机的缓存资源。

当一个芯片上有10M口持续拥塞时，这个端口会将动态Cell耗光，其它端口没有机会得到动态Cell，应对突发和报文广播能力下降，现场UDP组播测试流量，通过监控，约每秒4500个/秒组播报文，交换机收到UDP组播流量后，向所有属于同一个vlan的端口泛洪。这样就需占用单板的芯片缓存，当流量突然达到8000个/秒时，由于板卡芯片应对突发流量的能力约5500pps左右，就会出现交换机缓存不足造成业务系统丢包现象。

- (1) 排查突发流量，降低组播流速，经过排查，发现引起突发的流量为一台服务器，断掉改服务器后不再丢包。
- (2) 将部分服务器移到4槽，建议每芯片连接的服务器（使用UDP组播业务）不超过18个端口。
- (3) UDP组播看能否使用组播转发表项的方式，指定特定口转发，而不是全端口广播，能降低缓存的使用消耗。
