知 某局点链路聚合一条线断开导致stp重新收敛问题

PVST 二层链路聚合 STP 孙海亮 2020-01-06 发表

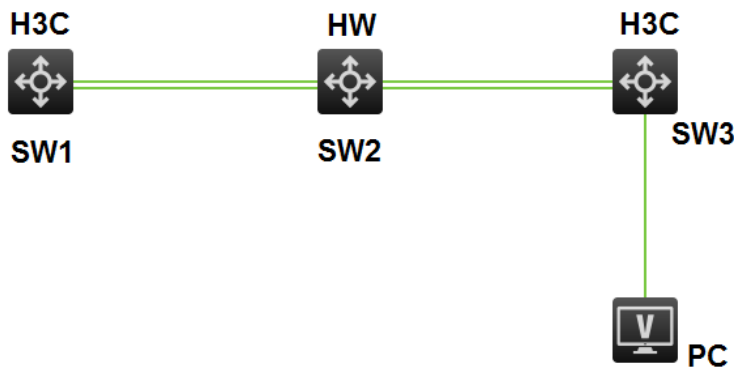
拓扑如下:

SW1和SW2、SW2和SW3分别用两个万兆口做了链路聚合, 并且都开启了STP, SW1 SW3为H3C设备, SW2为华为设备

但是发现当SW1和SW2之间的聚合链路断掉一根线后, 导致SW3下面的PC业务中断30s, 然后自动恢复。

1. 在SW3设备上开启边缘端口
2. 手工指定SW1和SW2之间聚合端口的cost值
