ADDC解决方案 Underlay自动化 王鹤1 2020-03-25 发表

ADDC5.0分布式网关方案Underlay自动化配置,发现设备自动化失败,EVPN邻居无法自动建立

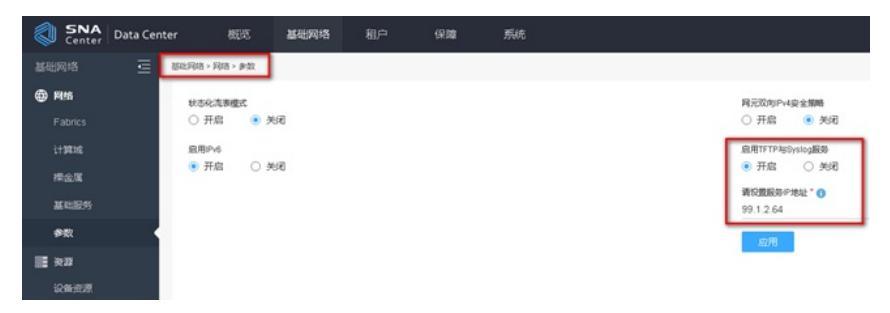
首先查看SeerEngine路径【基础网络/网络/参数】中,是否开启了TFTP服务以及配置了TFTP地址,如下图:

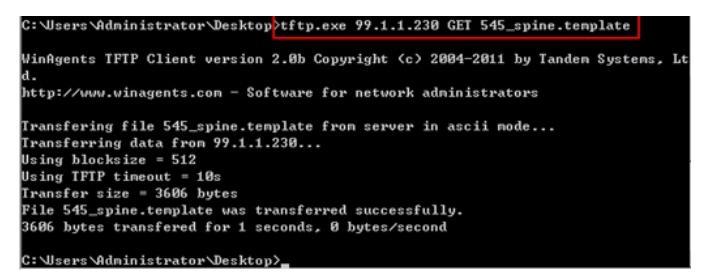
然后使用tftp client测试能否下载正确的模板文件,如下图:

如果可以下载对应模板文件,但是交换机无法获取对应模板文件,请拨打热线电话400-810-0504寻 求帮助。如果ttp client无法获取对应模板文件,但是TFTP 服务正常,请检查管理网中间网络问题,例 如,是否存在防火墙阻断等问题。如果仍旧无法解决,请拨打热线电话400-810-0504寻求帮助。

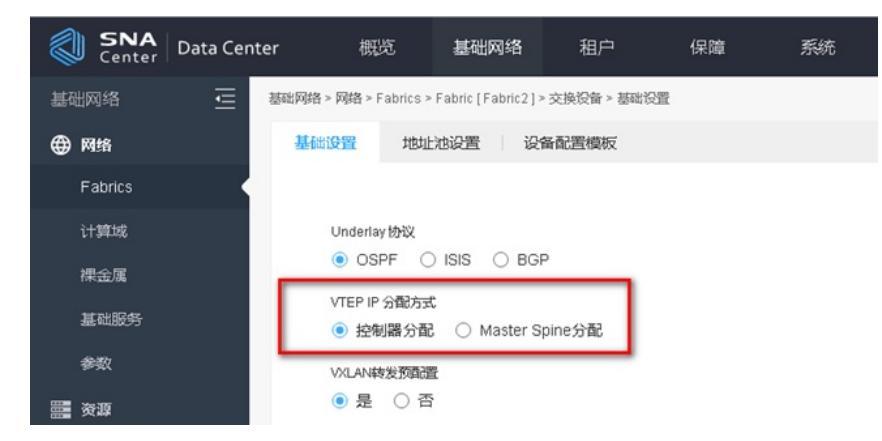
交换机进行自动化过程中Spine Master交换机会给自身和全网能够发现的其他Spine或者Leaf交换机 下发环回口IP地址。如果在SeerEngine上选择了控制器分配,则是由SDN控制器通过管理网给Spine/L eaf分配业务环回口地址。请登录SeerEngine前台【基础网络/网络/Fabrics/Fabric/交换设备/基础设置 】查看"VTEP IP分配方式",如下图:

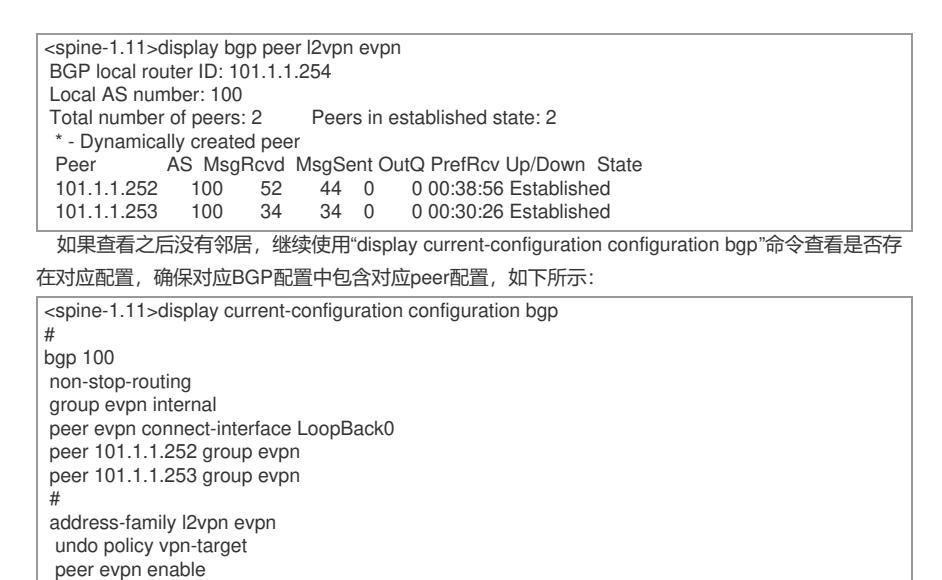
ADDC5.0方案中, Leaf交换机获取到环回口IP地址后, Spine与Leaf的互联口会借用对应环回口配置 OSPF/ISIS/BGP,包括EVPN作为建立邻居使用。登录交换机命令行界面,使用"display bgp peer l2vp n evpn"命令查看对应EVPN邻居是否正常建立,如下所示:

本案例中Underlay自动化失败, EVPN邻居无法建立的原因为Leaf到Spine的连线错误, 从而无法通过LLDP学习邻居, 故而定位。

如果配置中不存在对应peer配置,可以尝试将互联端口shutdown之后再undo shutdown。手动触发 接口变化事件,再次查看EVPN邻居,如果邻居仍然无法建立,请检查Spine与Leaf交换机之间的互联 线的连通性,如果邻居仍然无法建立,请拨打热线电话400-810-0504寻求帮助。
