## 知 某局点反馈NTA中的接口索引与设备接口列表中的接口索引不同

Ucenter 范中鹏 2021-12-21 发表

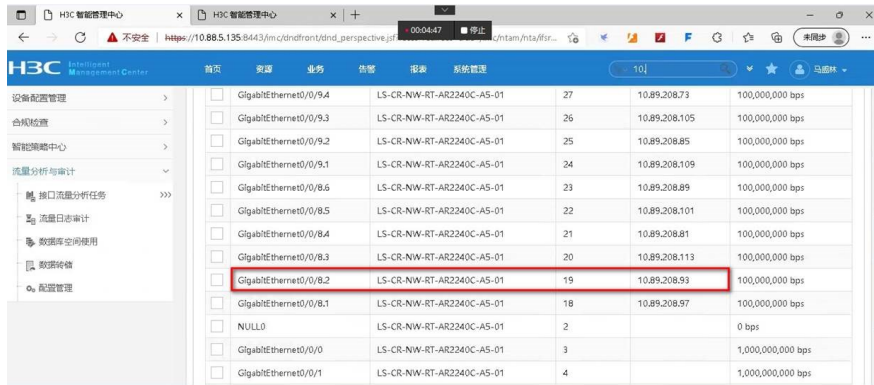
某局点反馈NTA中的接口索引与设备接口列表中的接口索引不同，设备为华为设备

华为设备与华三设备不同 发送netstream报文时通过私有mib1.3.6.1.4.1.2011.5.25.110.1.2.1.1发送，设备加入NTA时华为设备的接口索引值读该MIB，该值为华为设备netstream16位接口索引，因此华为只能配置16位接口索引发送netstream给NTA才能正确解析流量，另外该值在NTA上添加设备后入库变不能再变化，如果华为设备mib1.3.6.1.4.1.2011.5.25.110.1.2.1.1有变化也会造成流量不准，只能在NTA上重新添加该设备解决。

与客户解释产品实现机制，现场有mib1.3.6.1.4.1.2011.5.25.110.1.2.1.1发生变化的情况，只能重新添加设备规避
