知 某局点U-Center 2.0升级portal组件报错

U-Center 2.0 马永鸿 2022-09-30 发表

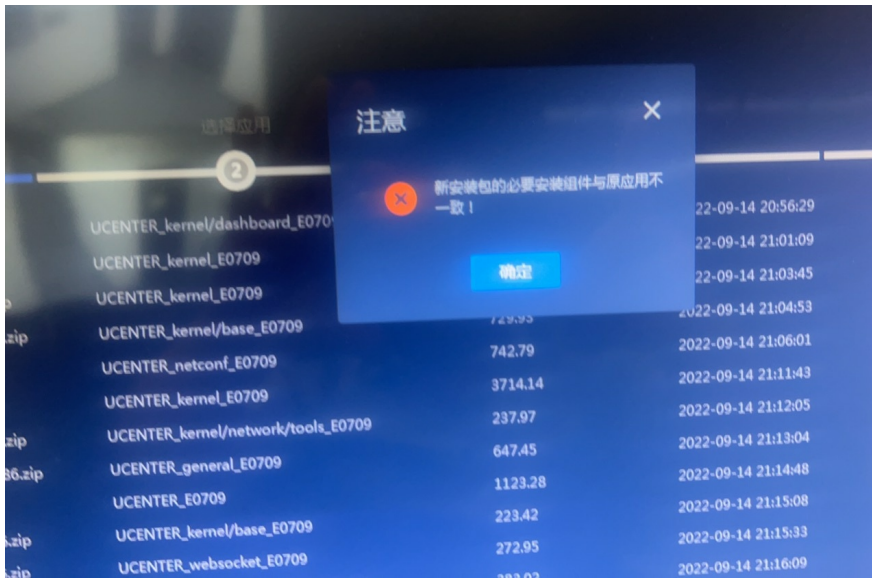
某局点升级U-Center 2.0, 反馈在升级portal组件的时候报错, 报错信息为“新安装包的必要安装组件与原安装包不一致”。

现场由E0706升级到E0709版本，通过与现场工程师沟通了解到，在升级组件之前没有升级matrix，而E0709版本底盘是必须要求matrix版本相配套的。

一定要先升级matrix，再升级组件。升级组件要按照一定的顺序。

详情参考版本说明书或者《统一数字底盘安装部署指导》
