某局点ADDC 分析器部署时页面无telemetry页面的经验案例

ADDC解决方案 刘洋帆 2024-09-02 发表

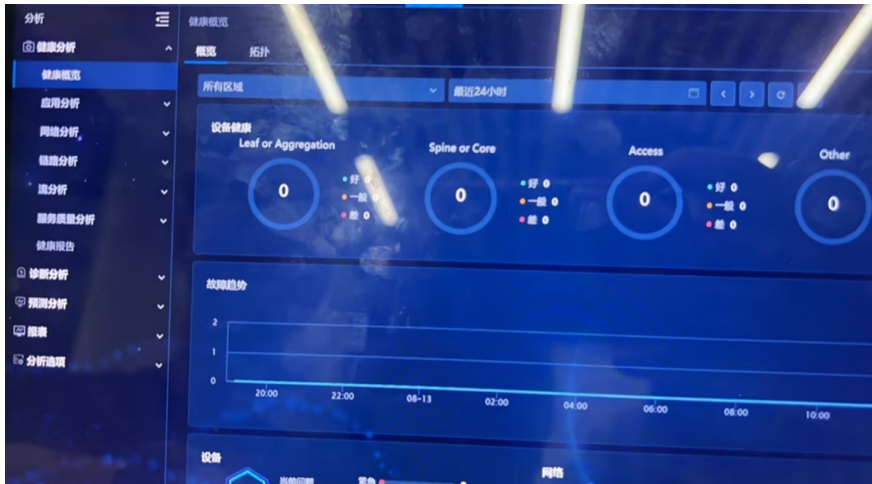
DC场景，单分析器部署，按照配置手册进行配置时发现采集配置-telemetry 中无该页签

该页签为DC控制器组件注册，单分析器场景实际无该页签，为正常现象。

如果想要出现该问题可以部署DC组件或者查看是否存在单独的DC控制器环境，在DC环境内进行配置
