知 HPE ProLiant DL380 Gen9 添加高功率CPU时，CPU散热片过高的问题

CPU 秦宇 2018-04-25 发表

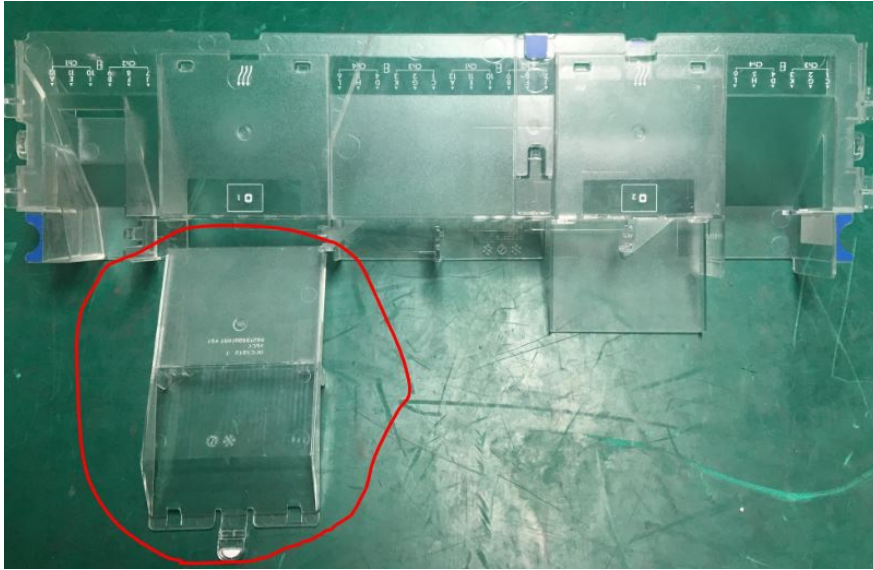
Q:HPE ProLiant DL380 Gen9 添加高功率CPU时，所配的高性能CPU散热片过高，导致导风槽无法安装

A:需要拆掉导风槽上的塑料隔板即可。
