组网及说明

问题描述

U-CENTER纳管网络设备，在设备详细信息页面点击“网络资产”按钮，无法获取设备的序列号等相关的网络资产信息。

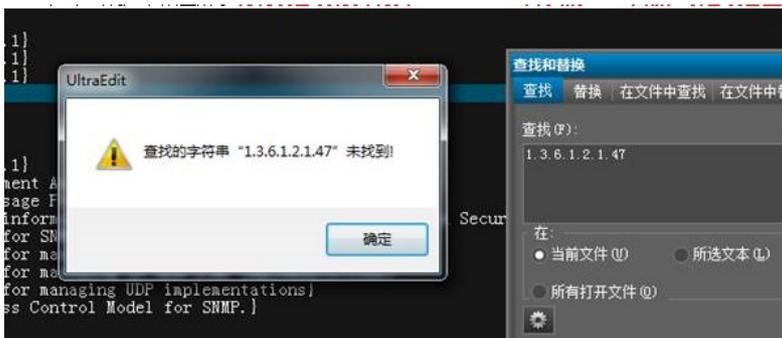
(1) 如果出现如下截图所示说明设备没有实现以1.3.6.1.2.1.47开头的MIB节点，或者设备上开启了MIB访问限制

确认设备是否开启MIB访问限制，以H3C交换机为例，命令如下：
