知 ACG1000旁挂模式无法管理

ACG1000旁挂模式后无法管理设备解决方案

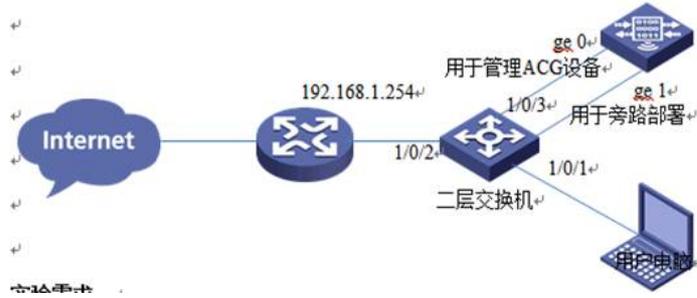
ACG1000在系统管理>部署方式中将接口选择为旁路接口那么就无法ping同该接口上的ip地址。

选择旁路模式后接口变为二层模式，无法为设备添加ip地址。可以给其他接口配置ip地址后管理。建议的组网方式:
